第2章 事後調査の項目、手法及び結果

2.3.1 チュウヒの生息状況

2.3.2 タカの渡り

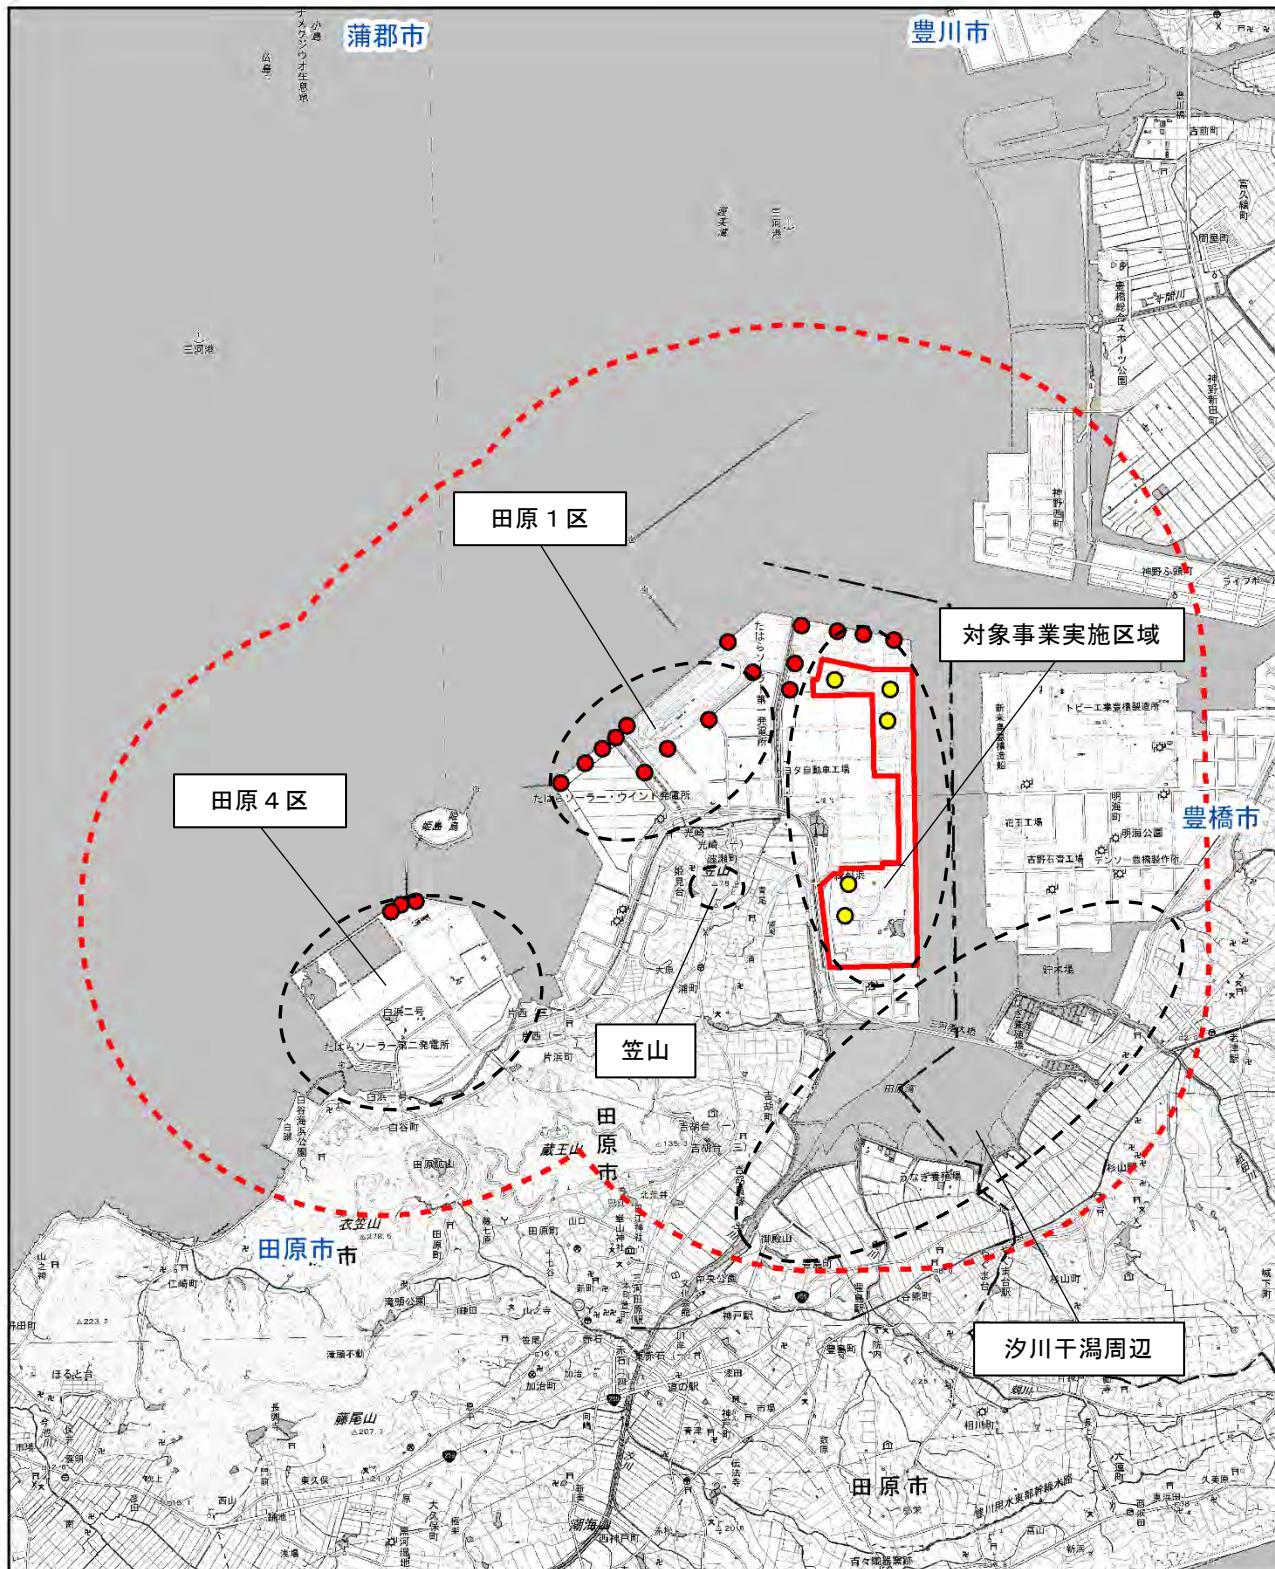
図 2.3-1
チュウヒの調査地域

調査地域は環境影響評価に係る調査時と同様、対象事業実施区域及び隣接する既設の風力発電機とその周辺 3,000m の区域とした。

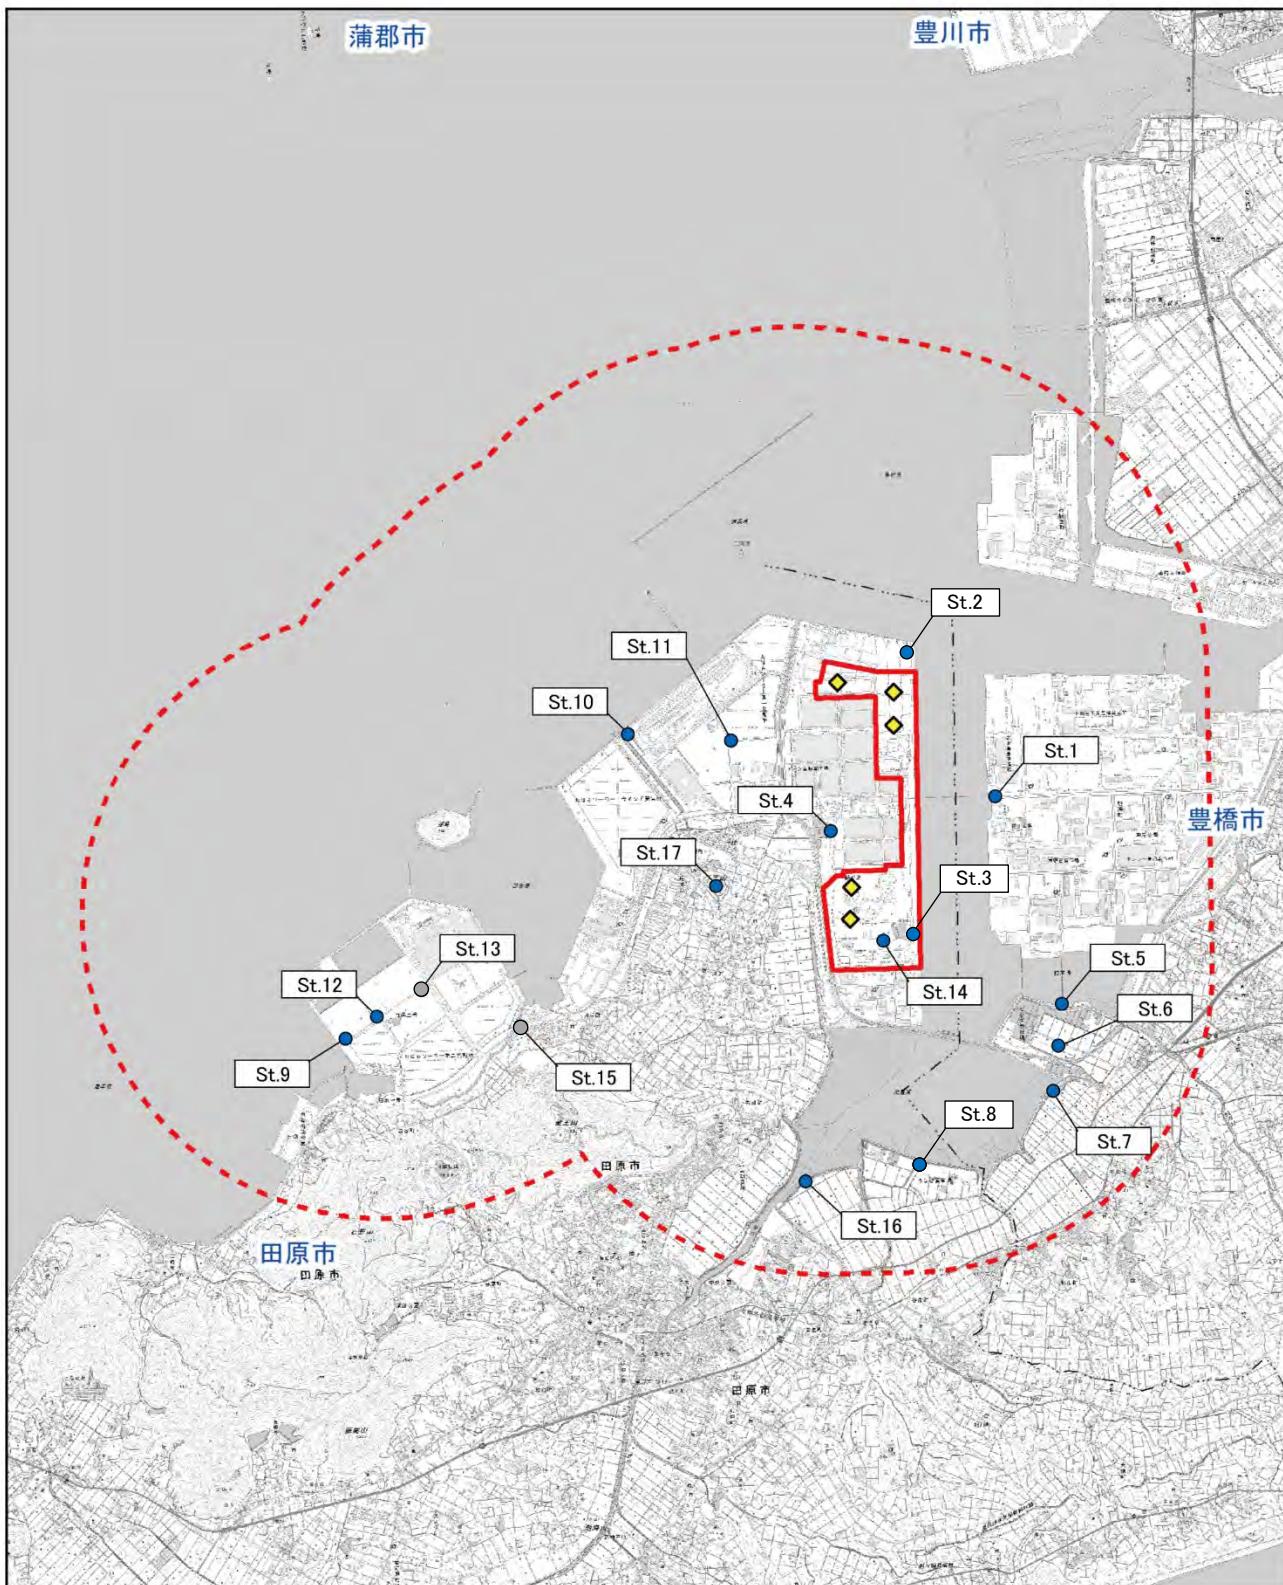
図 2.3-2
チュウヒ生息状況調査
調査地域・調査地点

調査地点は対象事業実施区域を中心としてチュウヒが好む環境の周辺に配置し、これらの調査地点をチュウヒの生活サイクルや個体出現状況を踏まえて選択した。

配置した地点のうち、St. 1～14 は環境影響評価に係る調査で利用した地点、St. 15～17 は環境影響評価に係る調査以降にチュウヒの行動や調査地域内における環境の変化を踏まえて新たに配置した地点となるが、周辺環境の変化に合わせて St. 9 と St. 12 については十分な観察視野を確保するために同地区範囲内で位置を変更し、また、St. 13 と St. 15 についてはチュウヒの観察に適さない環境となつたため利用を中止し、地点設定を廃止した。

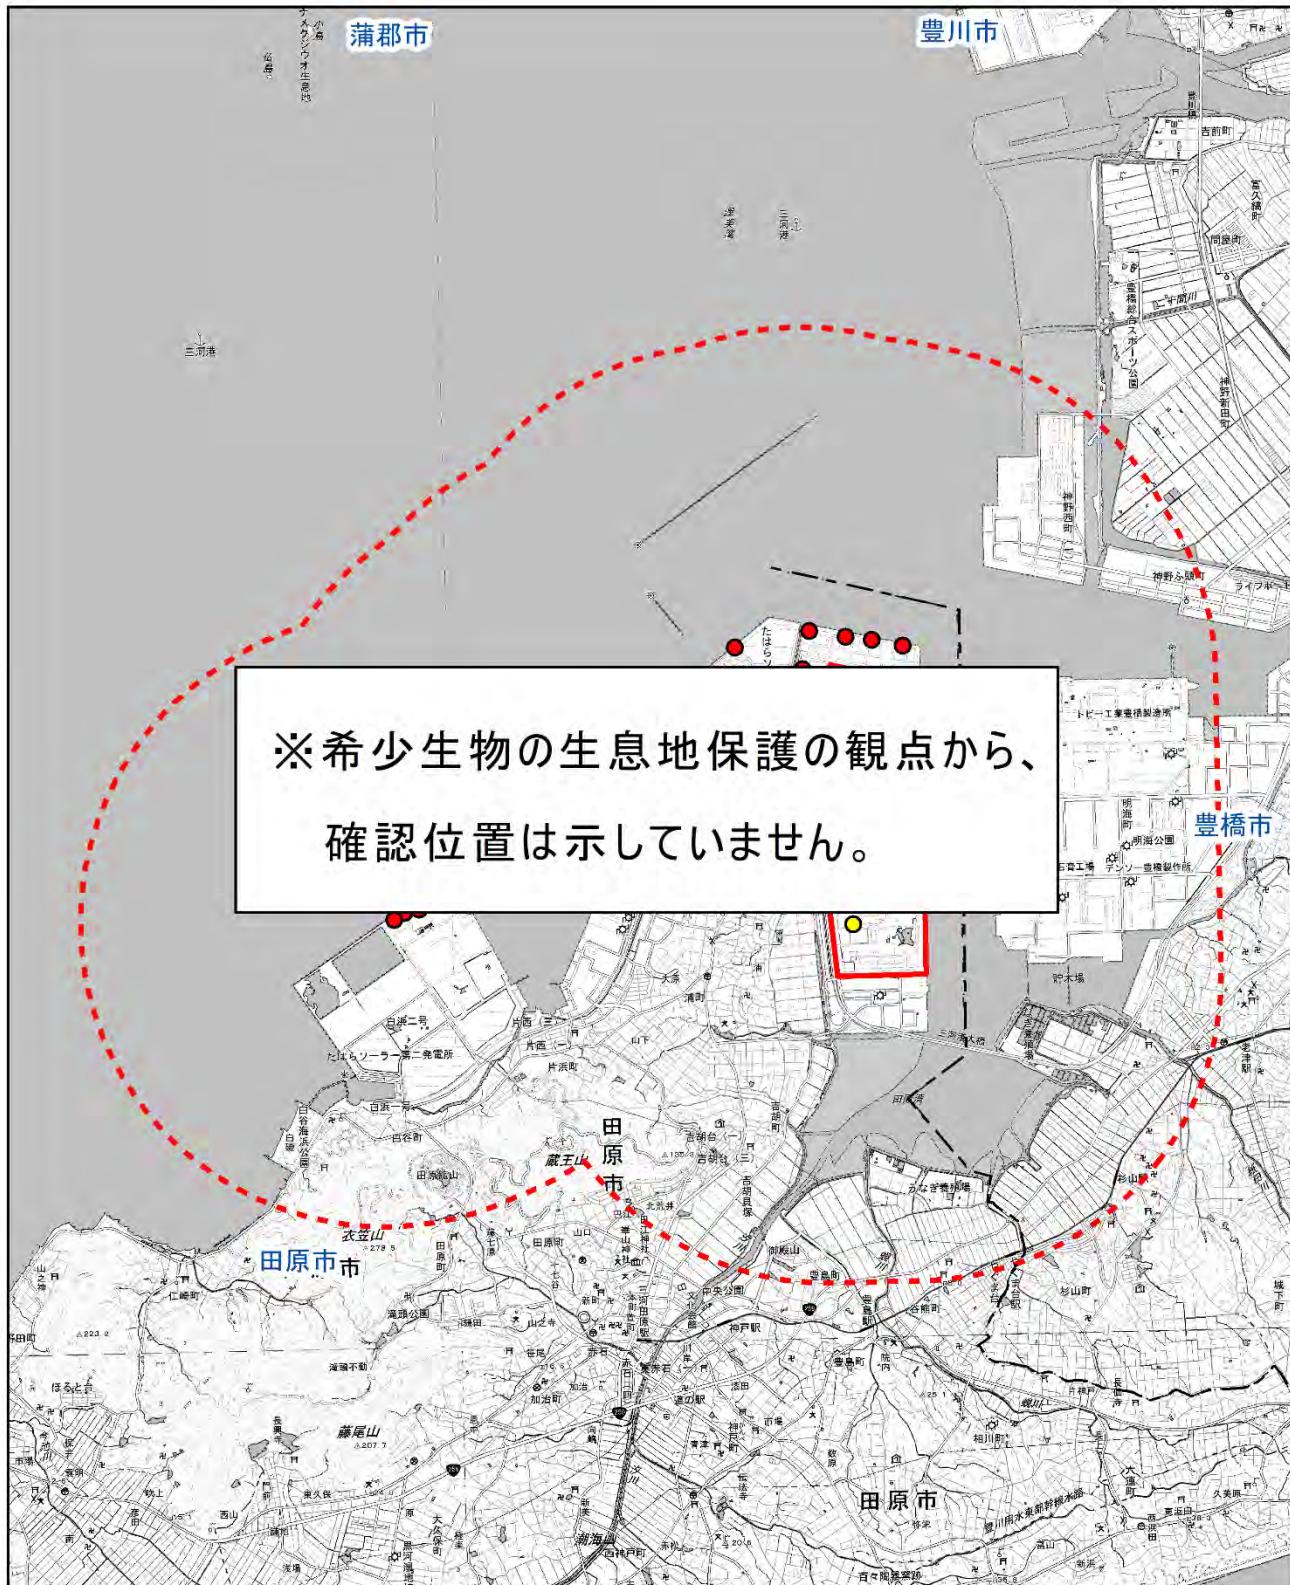
図 2.3-4(1)
チュウヒ確認位置
(2023年 移動期)

2023 年、2024 年ともに 10 月に入るとチュウヒの渡来がはじまり、対象事業実施区域内を含めた調査地域内の各地でチュウヒの確認例数が増加した。

ただし、チュウヒの主な行動圏は壱が形成される田原 4 区や汐川干潟後背地の耕作地周辺であり、対象事業実施区域でも探餌飛翔が確認されたものの、全体の出現率は低かった。

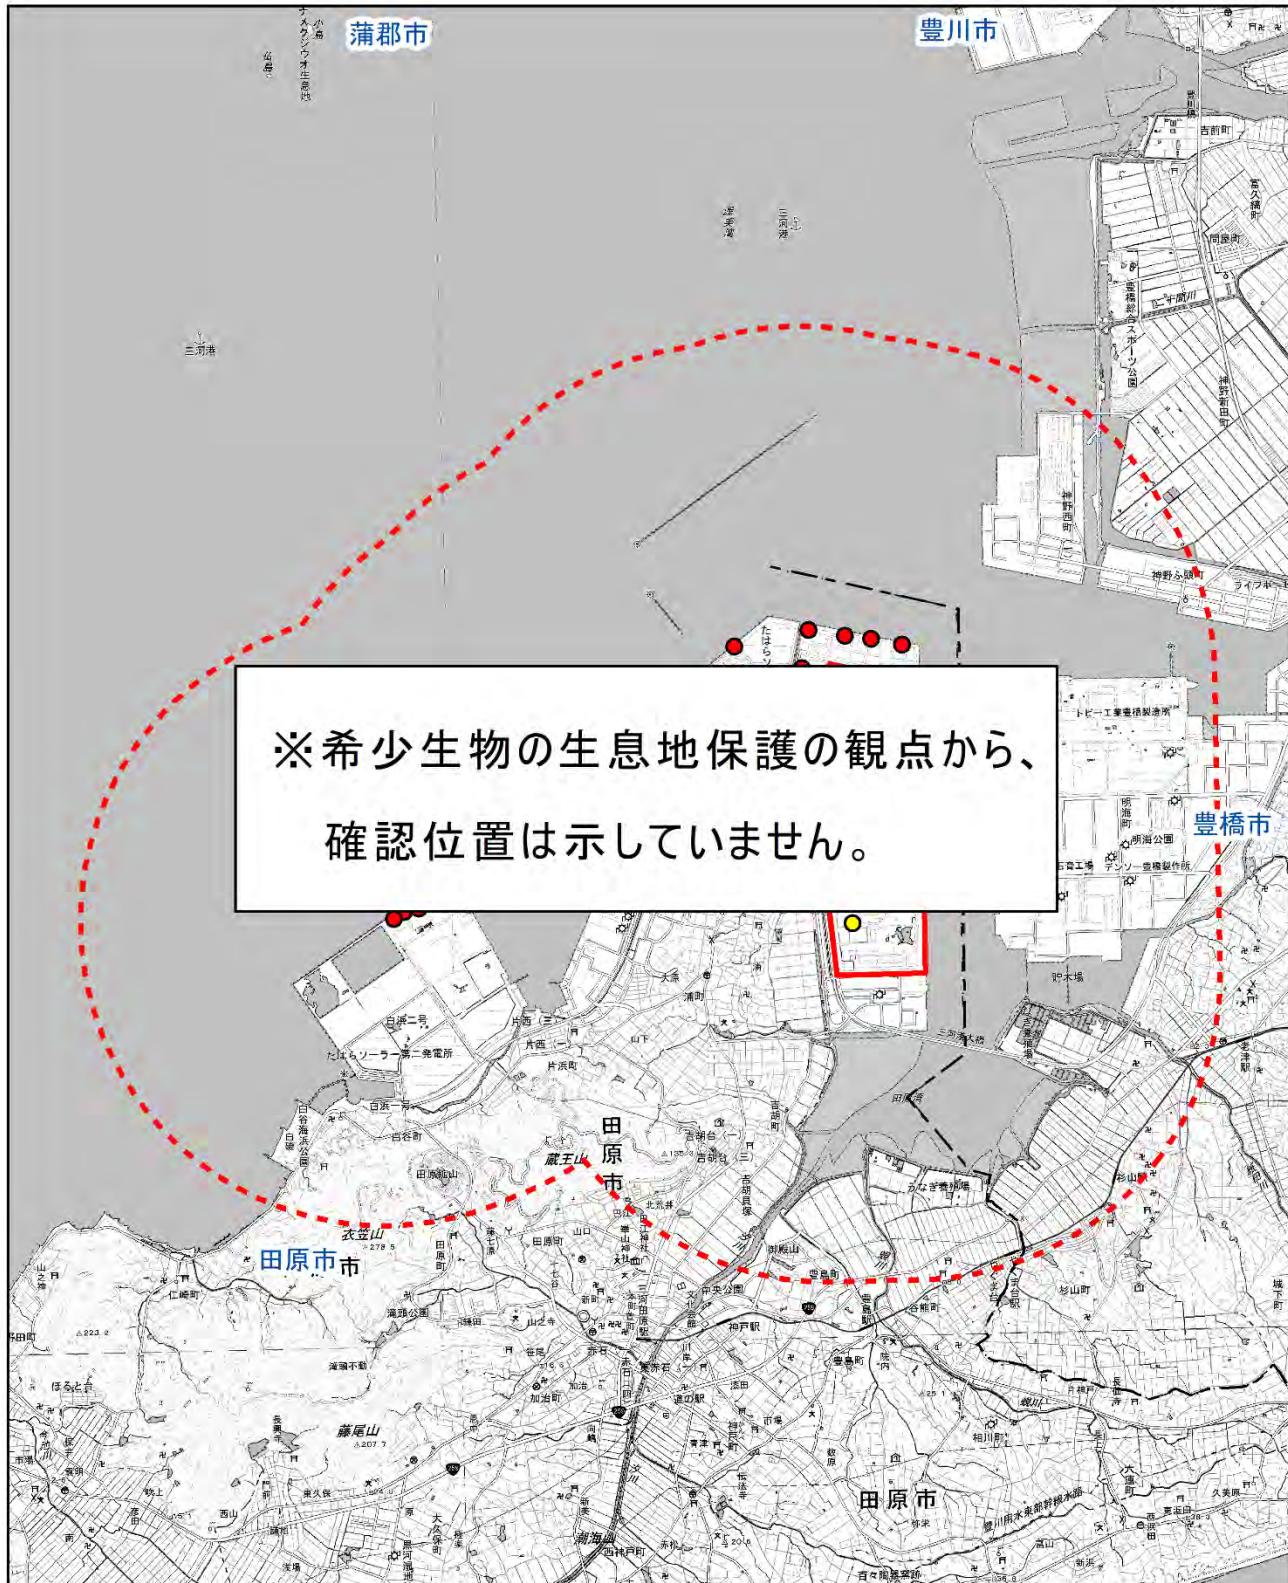
図 2.3-5(1)
チュウヒ確認位置
(2023年 越冬期)

調査を実施したすべての越冬期において、越冬のために渡來したチュウヒが田原 4 区の高茎草地に埼を形成し、その就埼域を起点として、田原 1 区の高茎草地、田原工場に隣接する鶴ノ池の水辺、対象事業実施区域内にあたる工場内ビオトープ周辺の高茎草地、汐川干潟後背地の耕作地周辺等を移動しながら、対象事業実施区域の周辺を広く利用する行動を確認した。

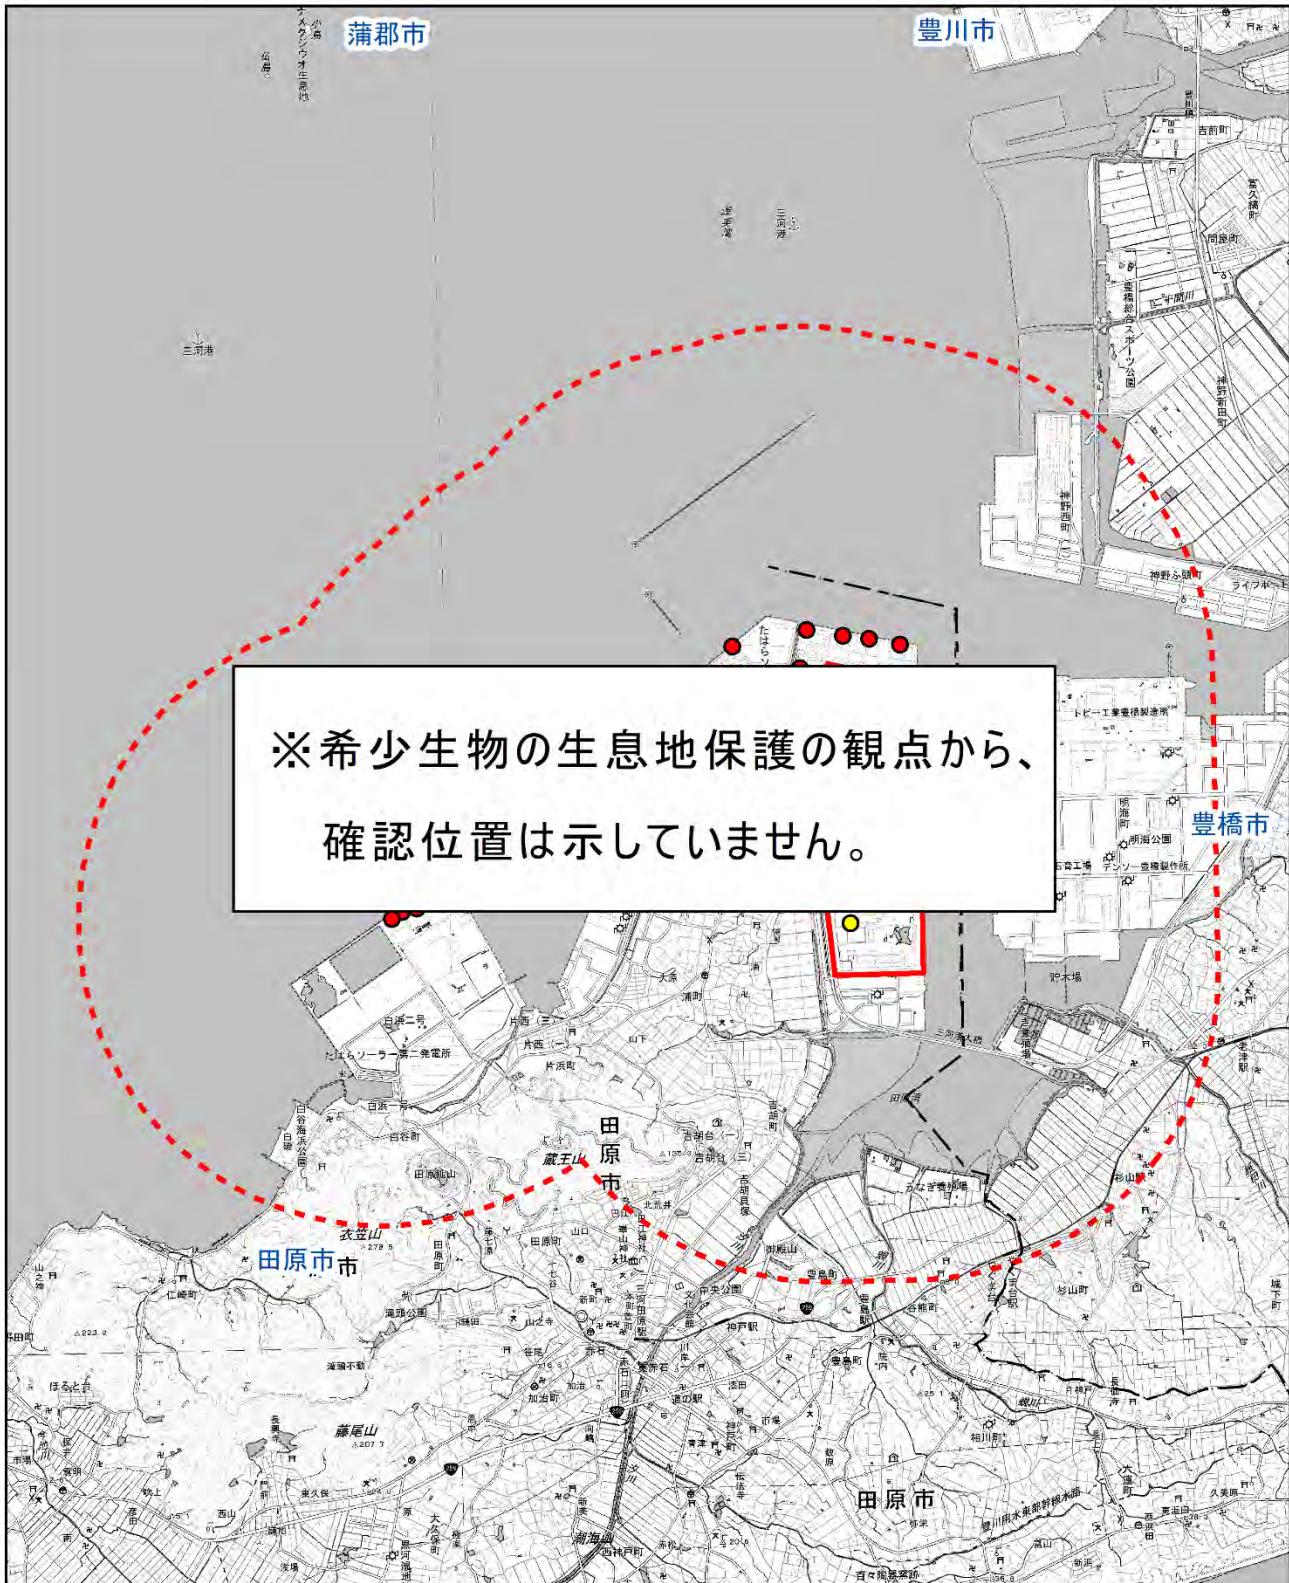
図 2.3-5(3)
チュウヒ確認位置
(2025年 越冬期)

なお、2024 年の移動期後期～2025 年の越冬期において対象事業実施区域内のチュウヒの出現率が最も高まったが、移動期と同様に探餌飛翔を確認したものとの対象事業実施区域内に埼が形成されることとはなかった。

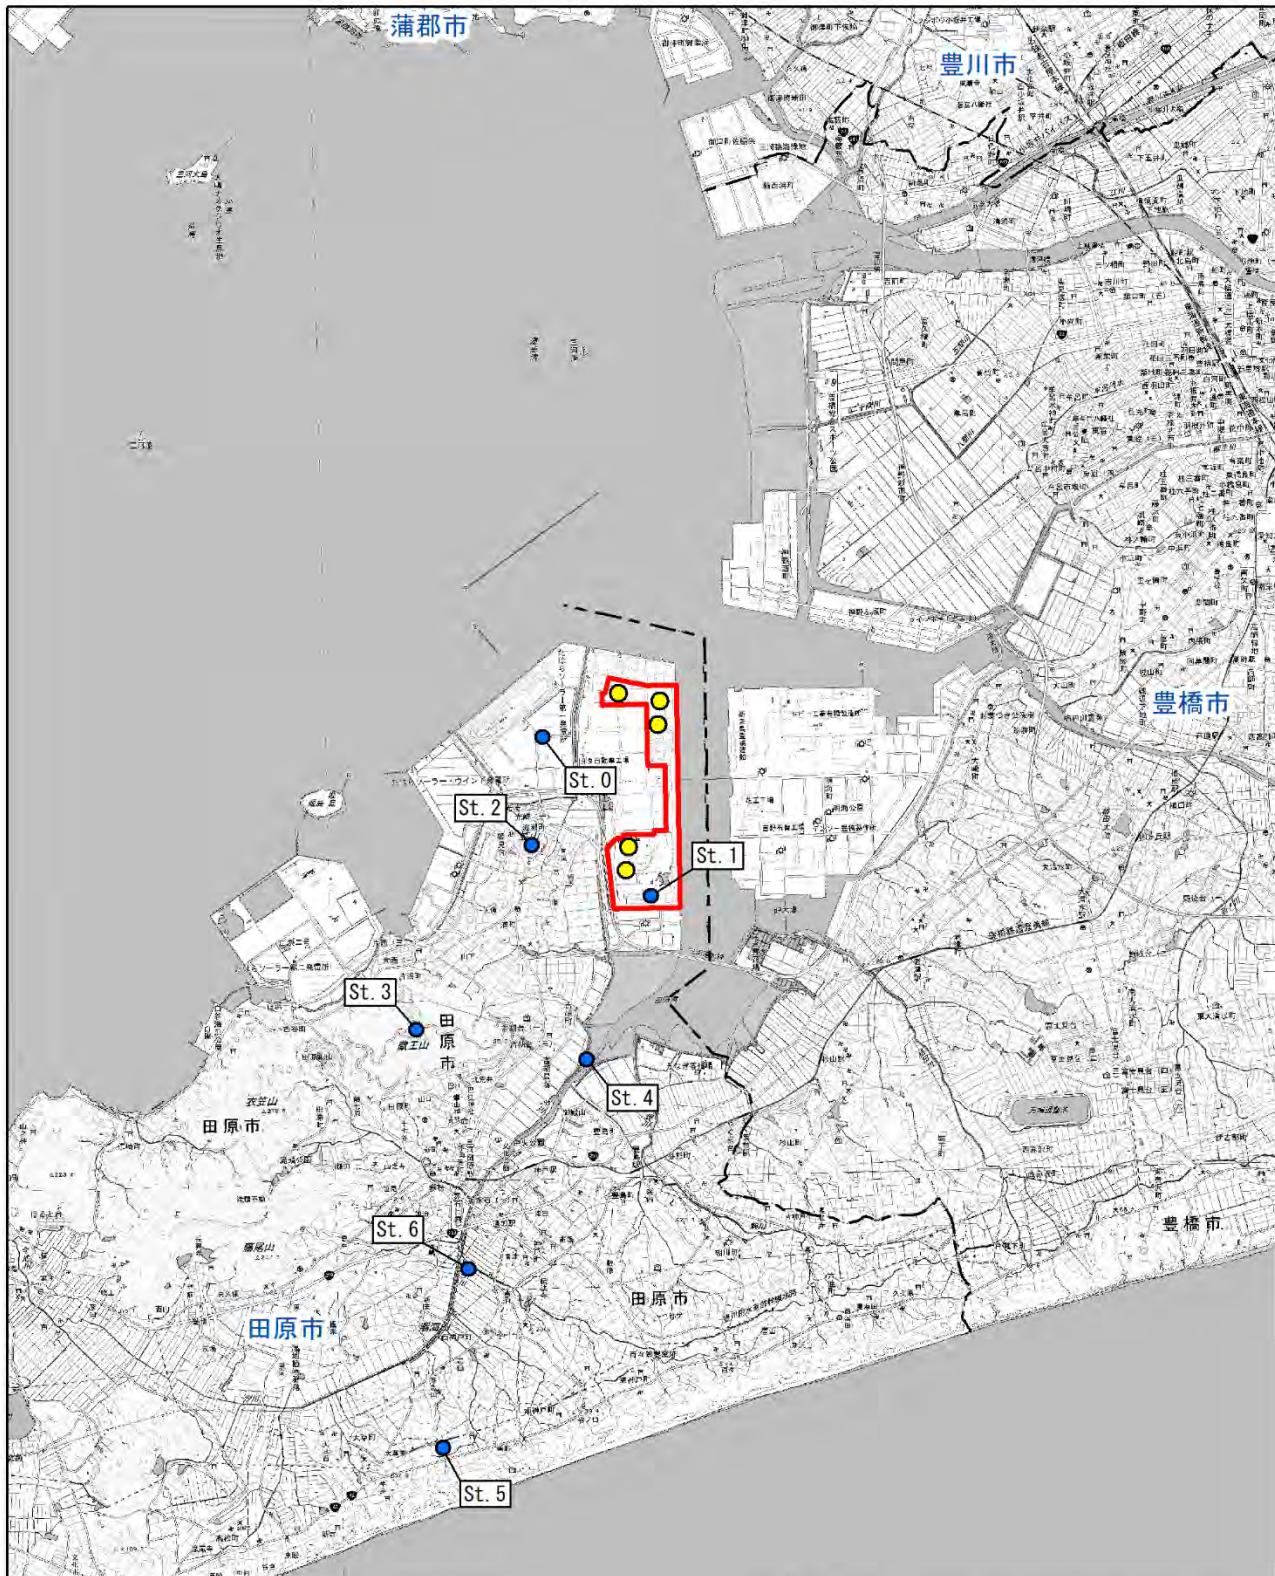
図 2.3-6
タカの渡り調査の地点配置

調査地点は環境影響評価に係る調査と同じ 6 地点 (St. 1～St. 6) からの同時観察を基本とした。ただし、St. 2 (笠山山頂) については、視界不良時や強風時は安全上の理由から、代替地点として工場北側の風力発電機 (1～3 号機) の上空が観察可能な St. 0 (炭生館近傍) に変更した。

注) 図中の調査地点から、天候及び渡りのタカ類の個体の出現状況等に応じて地点を選定し、同時に6地点からの観察を行った。

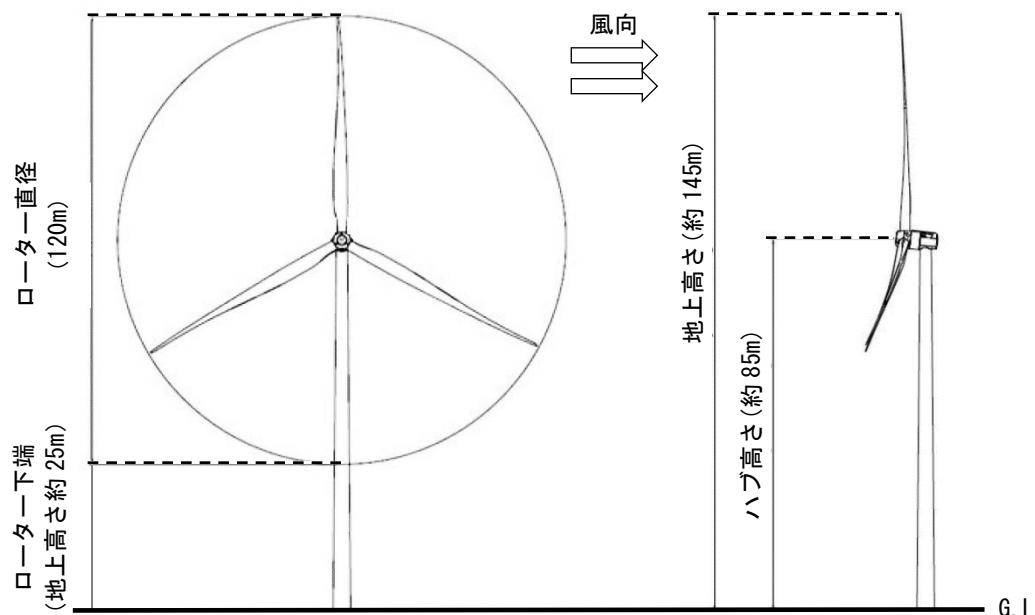
図 2.3-7 飛翔高度の記録方法

高度H：ブレード回転域より上

高度M：ブレード回転域

高度L：ブレード回転域より下

以下に示すとおり、風力発電機の大きさを基準に約25~145mを高度M(ブレードの回転域)として記録。

高度区分	4,300kW級
高度Mの上端	約145m
高度Mの下端	約25m

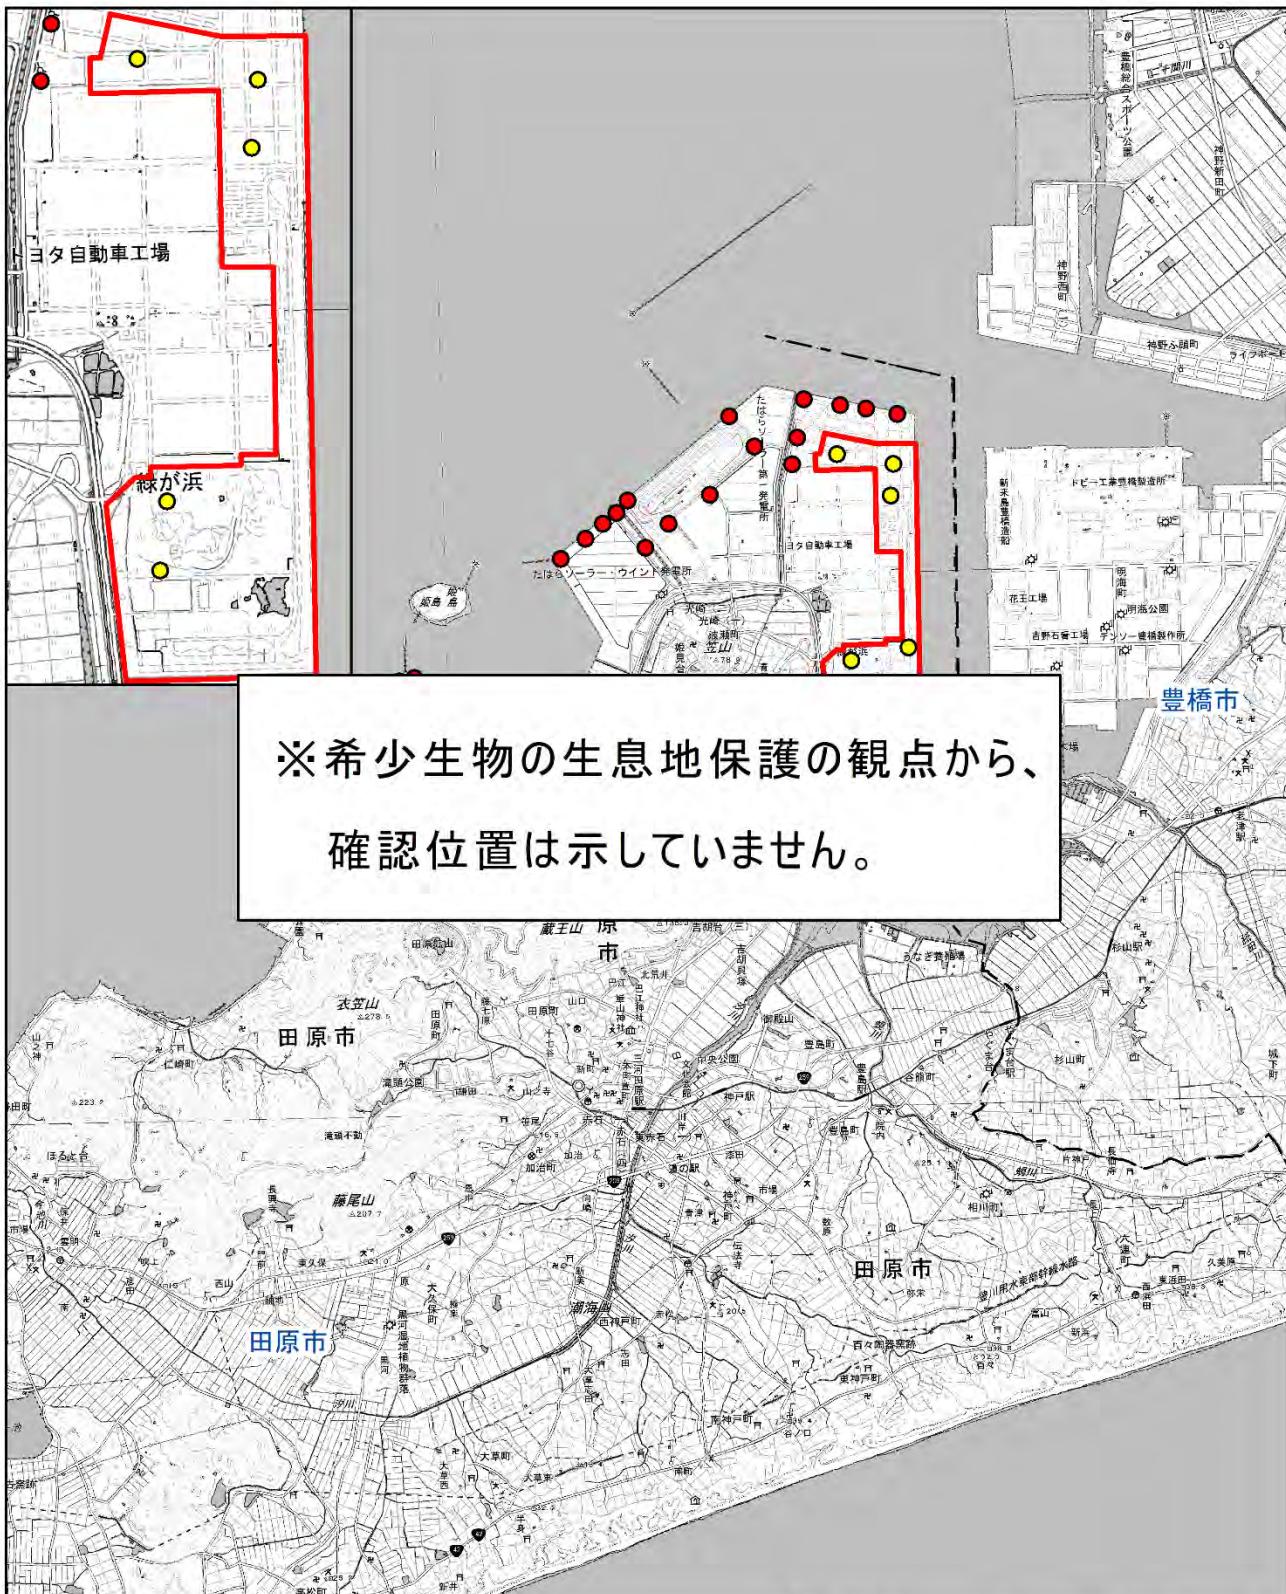
図 2.3-8(1) 主要な渡りのタカ類の飛翔経路 【ハチクマ(春季)】

各種とも高度 H (風力発電機の上空) を飛翔する傾向が見られた。なお、St. 2 や St. 3 の比較的標高の高い地点から記録した飛翔は、対地高度で飛翔高度を記録していることから、高度 M (風力発電機のブレード回転域に該当) の確認であっても、地点の標高を踏まえると実質的には高度 H を飛翔していたこととなる。よって、調査地域内で観測されたタカの渡りの飛翔の多くは風力発電機の上空を通過していたこととなる。

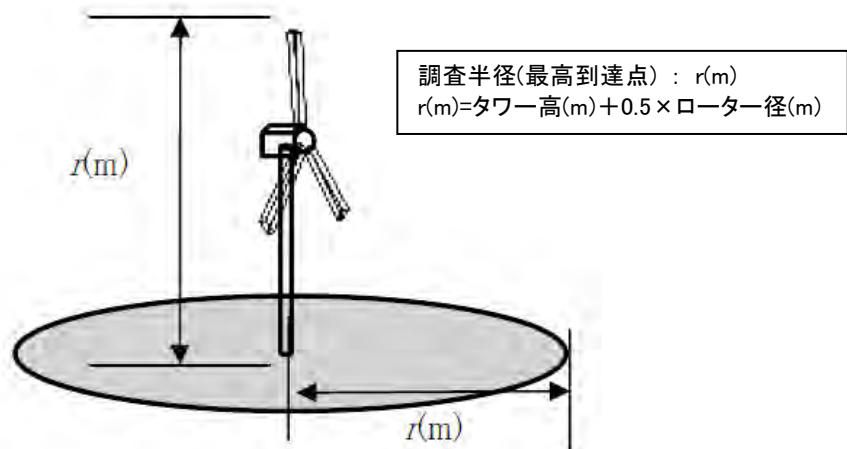
図2.3-12 バード及びバットストライク調査（死骸調査）の調査範囲の考え方

具体的な調査範囲としては、「鳥類等に関する風力発電施設立地適正化のための手引き（環境省自然環境局野生生物課、平成23年1月、平成27年9月修正版）」を参考に、風力発電機を中心とした円形の範囲とし、調査半径は地上からブレード最高到達点までの長さをもとに設定した（図2.3-12参照）。本事業で設置した風力発電機の地上からブレード最高到達点までの高さは144.57mであるため、調査範囲は風力発電機から半径145mの範囲とした。

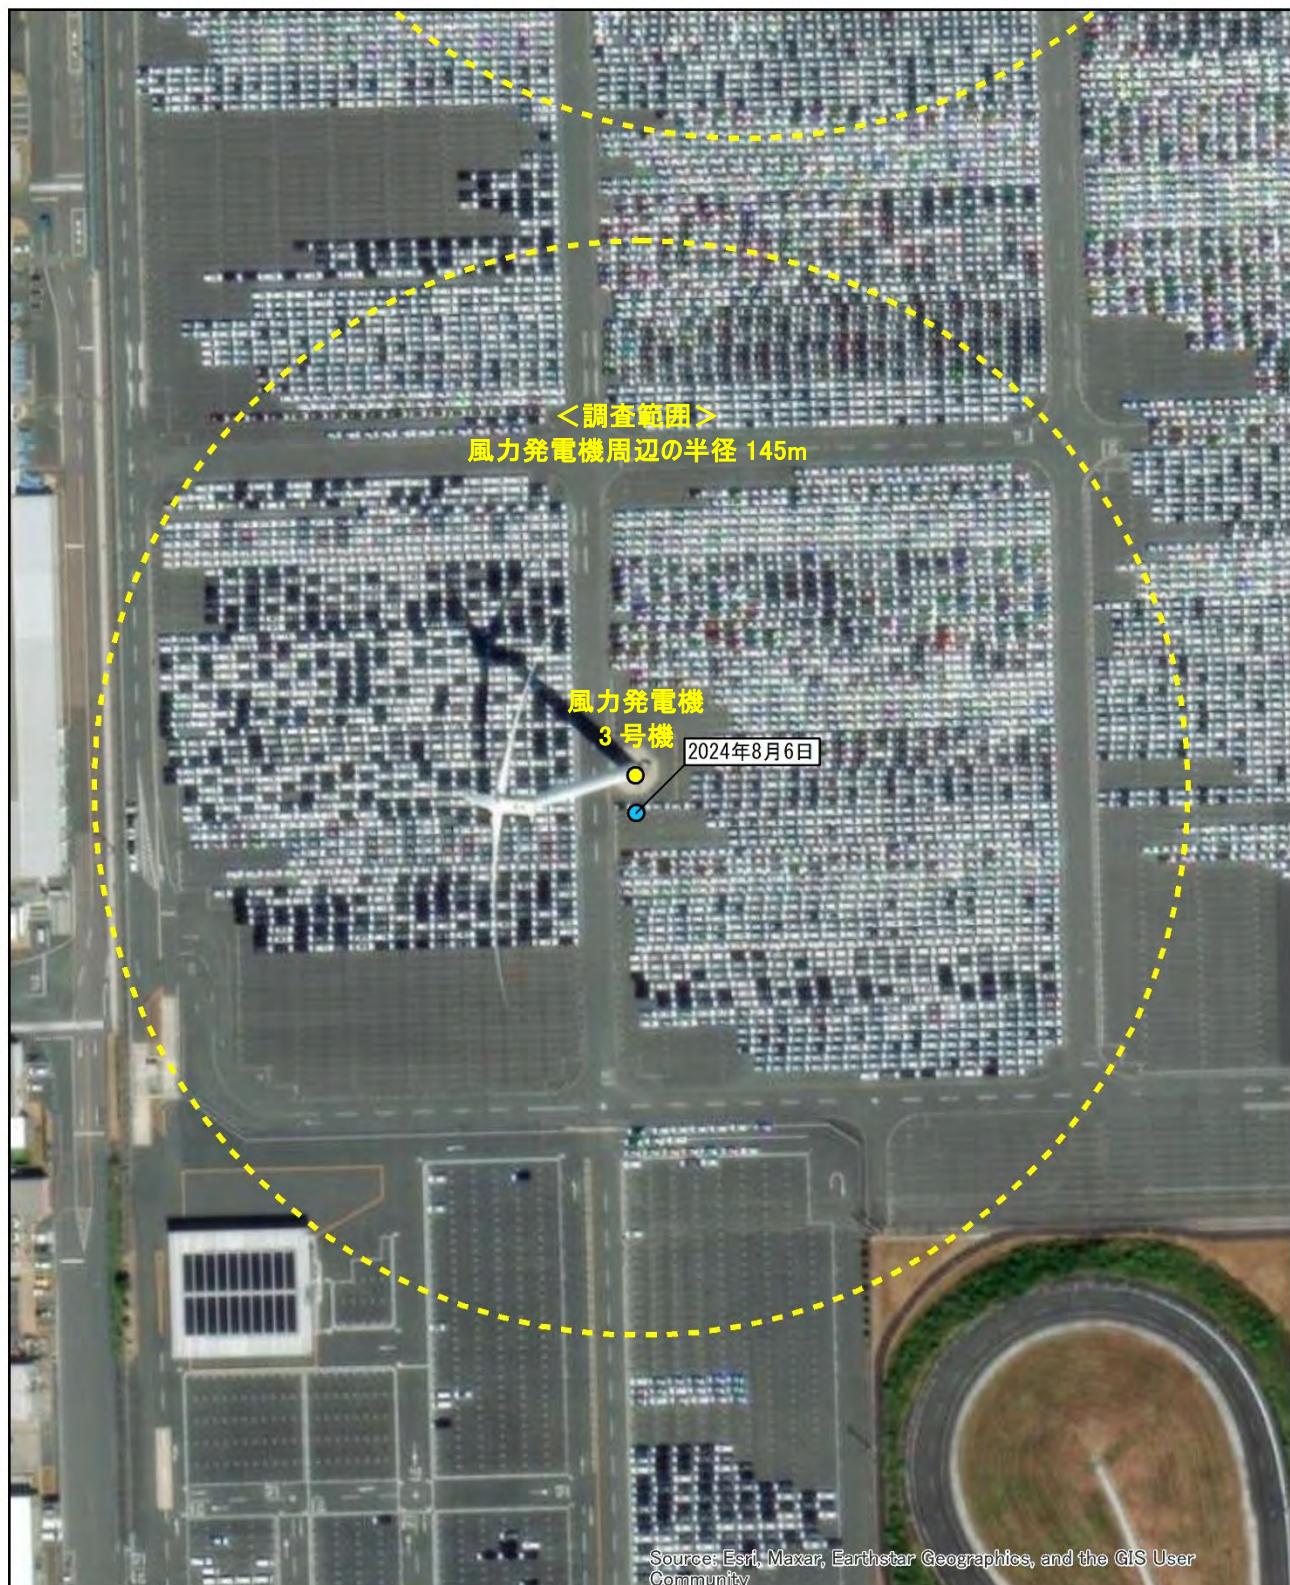
確認した死骸に明確な風力発電機のブレードによる裂傷は確認されなかつたが、嘴に欠損が見られ、死骸の確認位置がブレード直下であったことからもバードストライクが発生した可能性が高いと判断した。

<p>凡例</p> <p>● 風力発電機</p> <p>● 痕跡の確認位置</p> <p>○ 調査範囲</p>	<p>Scale 1:2,000</p> <p>0 20 40 80 m</p>
	<p>図 2.3-14</p> <p>痕跡の確認位置</p> <p>【風力発電機 3号機】</p>

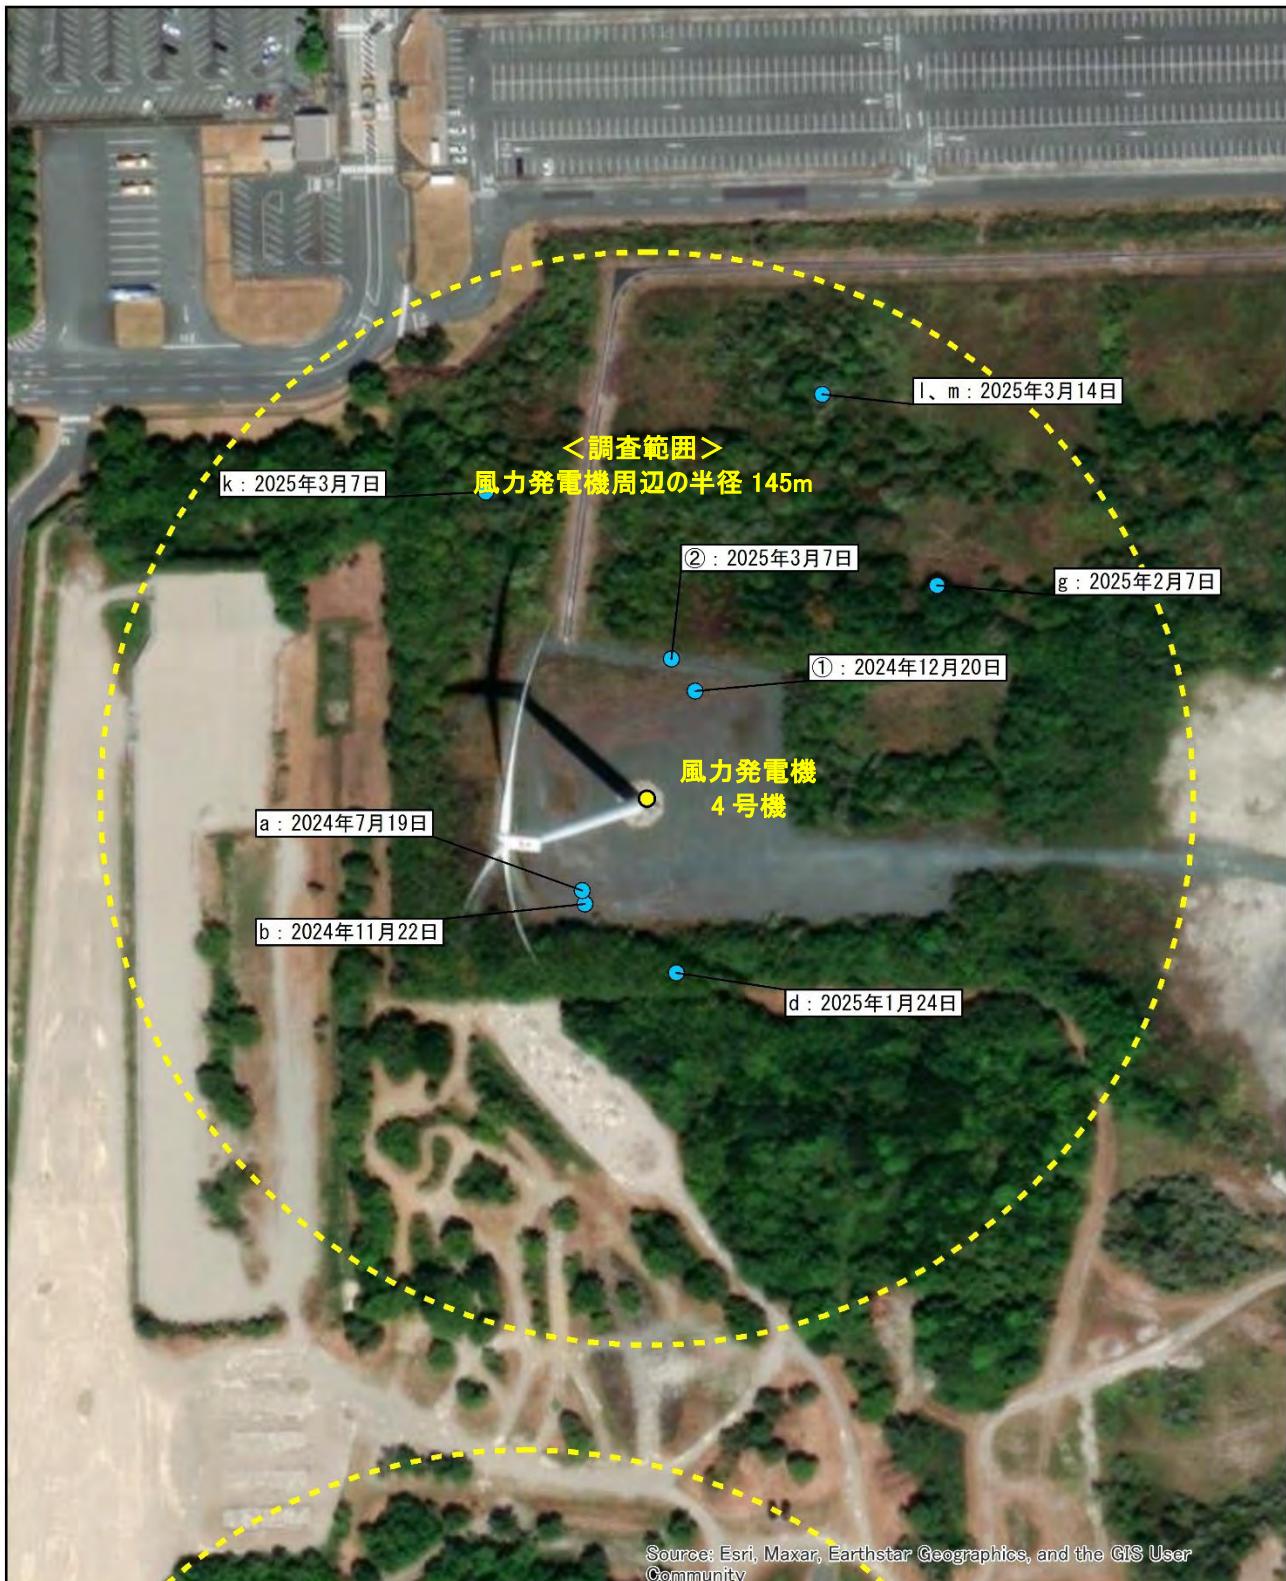
4 号機付近で確認されたノスリの死骸に明確な切断跡や裂傷等は確認できなかつたが、嘴には欠けがあったこと、また、死骸確認位置がブレードの直下であったことからバードストライクの可能性が高い判定区分 A の痕跡に分類した。

同じく 4 号機付近で確認されたアオサギの死骸は落鳥から数日経過しており、身体が一部欠損していたことから明確な死因は判断できなかつたが、死骸確認位置がノスリの死骸と同様に回転するブレードの直下であったこと、大型の鳥類であるアオサギが当該地域に生息する猛禽類に襲われる可能性は極めて低いことから、こちらもバードストライクの可能性が高い判定区分 A の痕跡に分類した。

<p>凡例</p> <ul style="list-style-type: none"> ○ 風力発電機 ● 痕跡の確認位置 □ 調査範囲 	<p>Scale 1:2,000</p> <p>0 20 40 80 m</p>
	<p>図 2.3-15(1)</p> <p>痕跡の確認位置</p> <p>【風力発電機 4号機】</p>

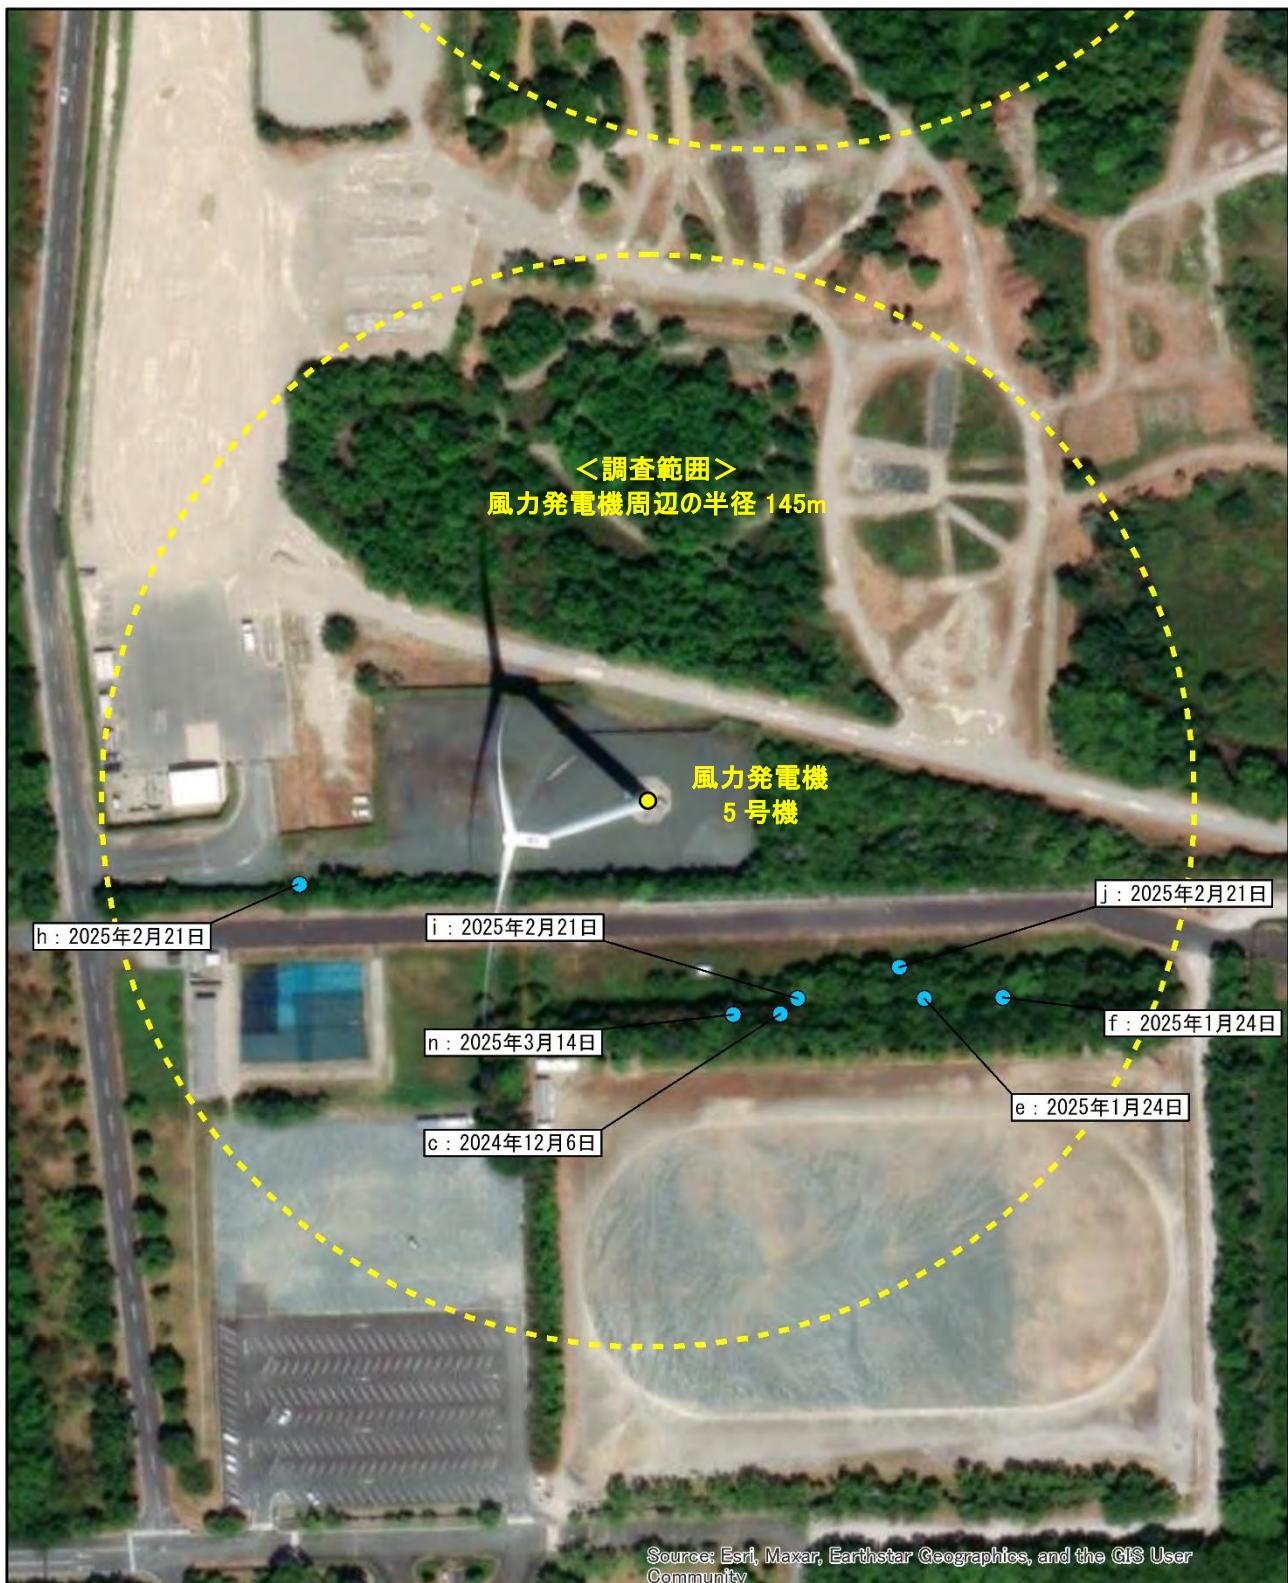
死骸の一部のみが残る状況で裂傷等の痕跡は確認することができないが、その確認位置や推定種の生態・形態からバードストライクの可能性がある痕跡を 2 例確認した。

<p>凡例</p> <ul style="list-style-type: none"> ● 風力発電機 ● 痕跡の確認位置 ○ 調査範囲 <p>注) 図中フラッグの記号(丸数字・アルファベット)は表2.3-27に記載した記号と符合する</p>	<p>Scale 1:2,000</p> <p>0 20 40 80 m</p> <p>図 2.3-15(2) 痕跡の確認位置 【風力発電機 5号機】</p>
--	---
