第6章 環境監視項目、手法及び結果

6.2 環境監視の結果

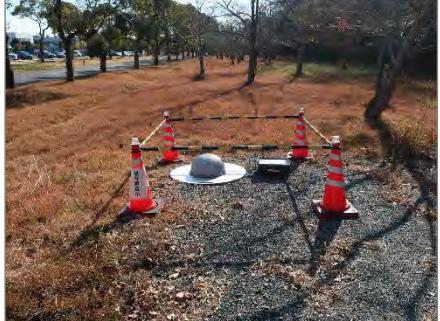
調査地点	設定根拠
St. 1	風力発電機に近接する地点として、対象事業実施区域の敷地境界付近に設定した。

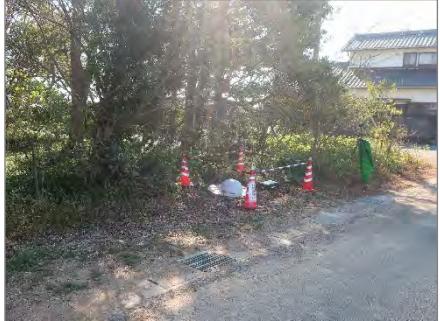
St. 2	対象事業実施区域に最も近い浦町青尾集落の住宅付近に設定した。

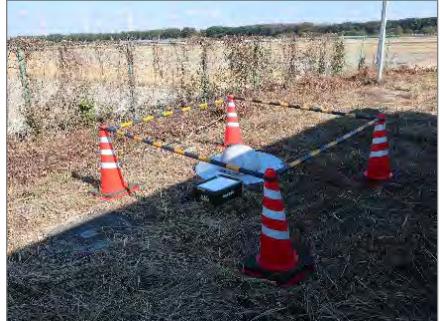
St. 3	対象事業実施区域の南西、浦町荒古集落周辺に位置する浦汚水処理場（浦町東田）に設定した。

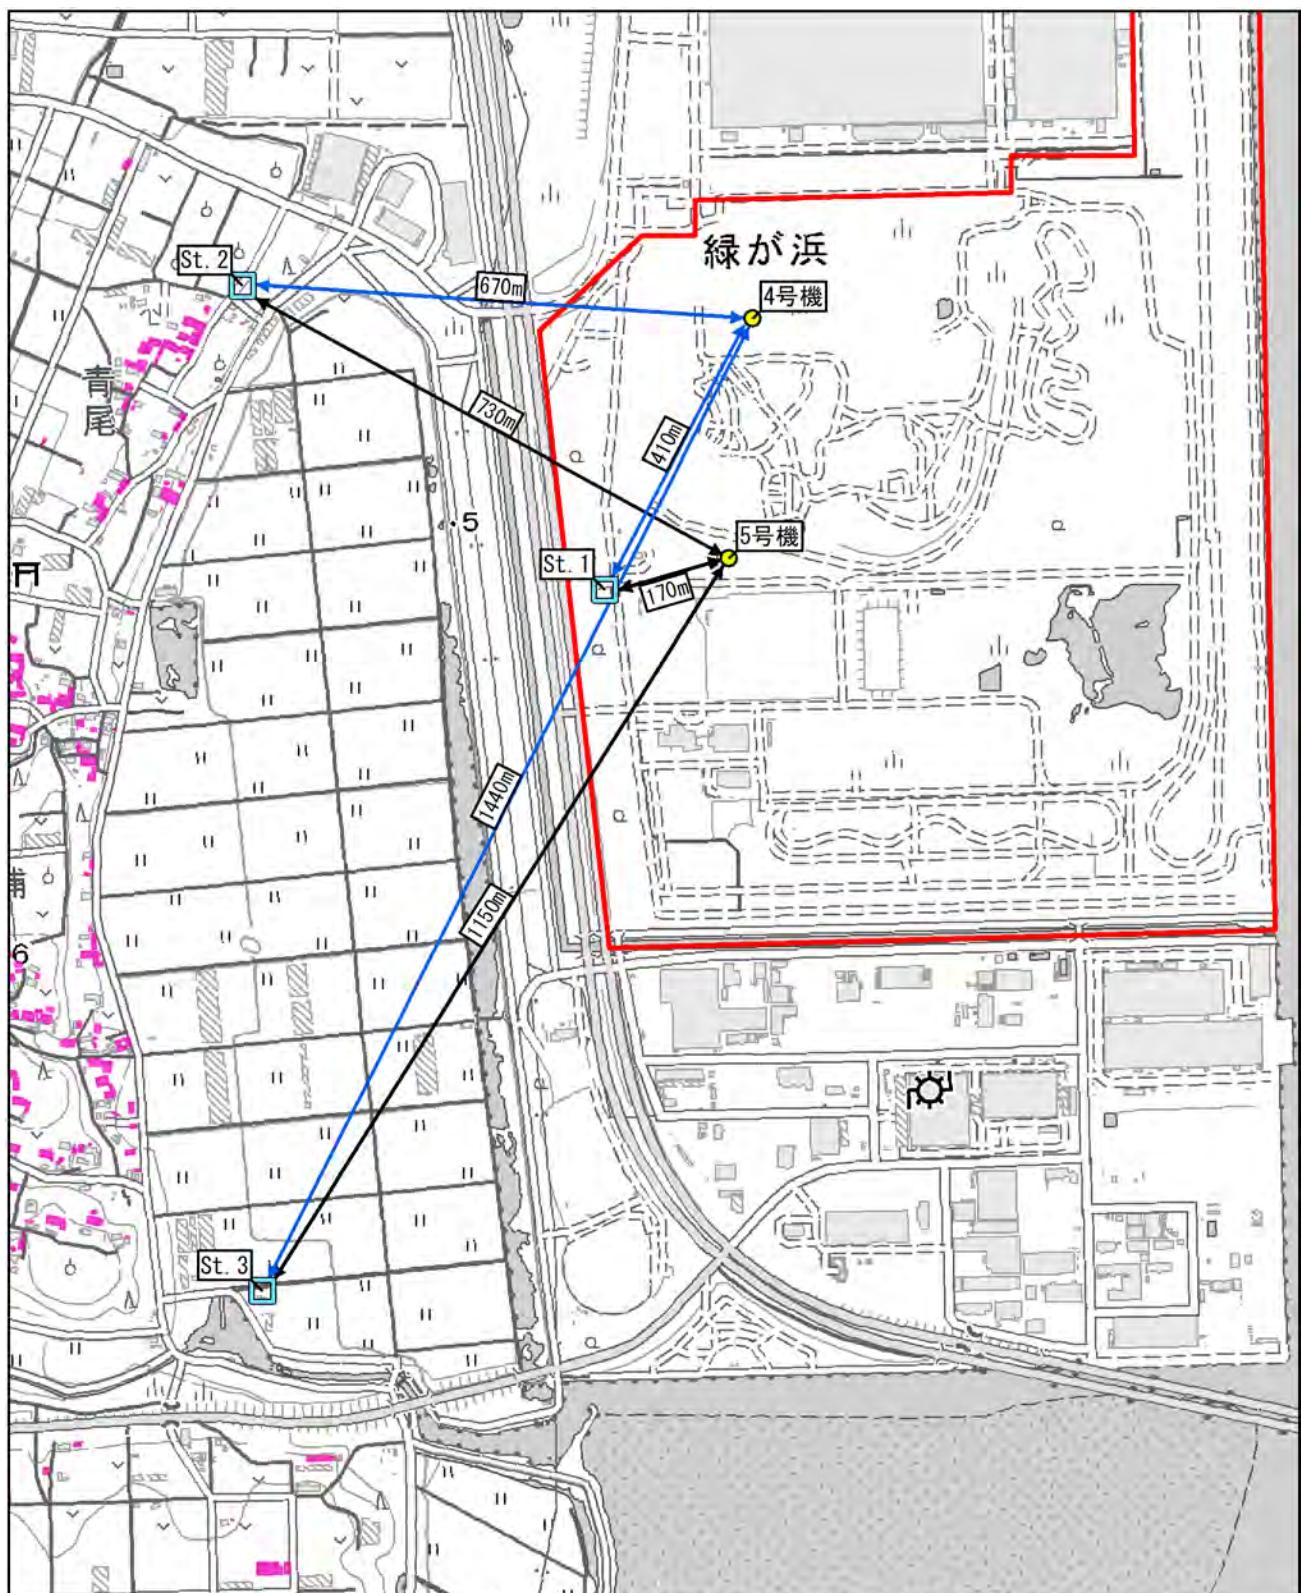
図 6.2-1
調査地点と風力発電機の位置関係

調査地点の設定根拠を表 6.2-1、調査地点と近接する風力発電機の位置関係を図 6.2-1、調査地点（広域図）を図 6.2-2 に示す。

騒音測定の調査地点は、風力発電機に近接する地点及び対象事業実施区域に近い集落に設定した。

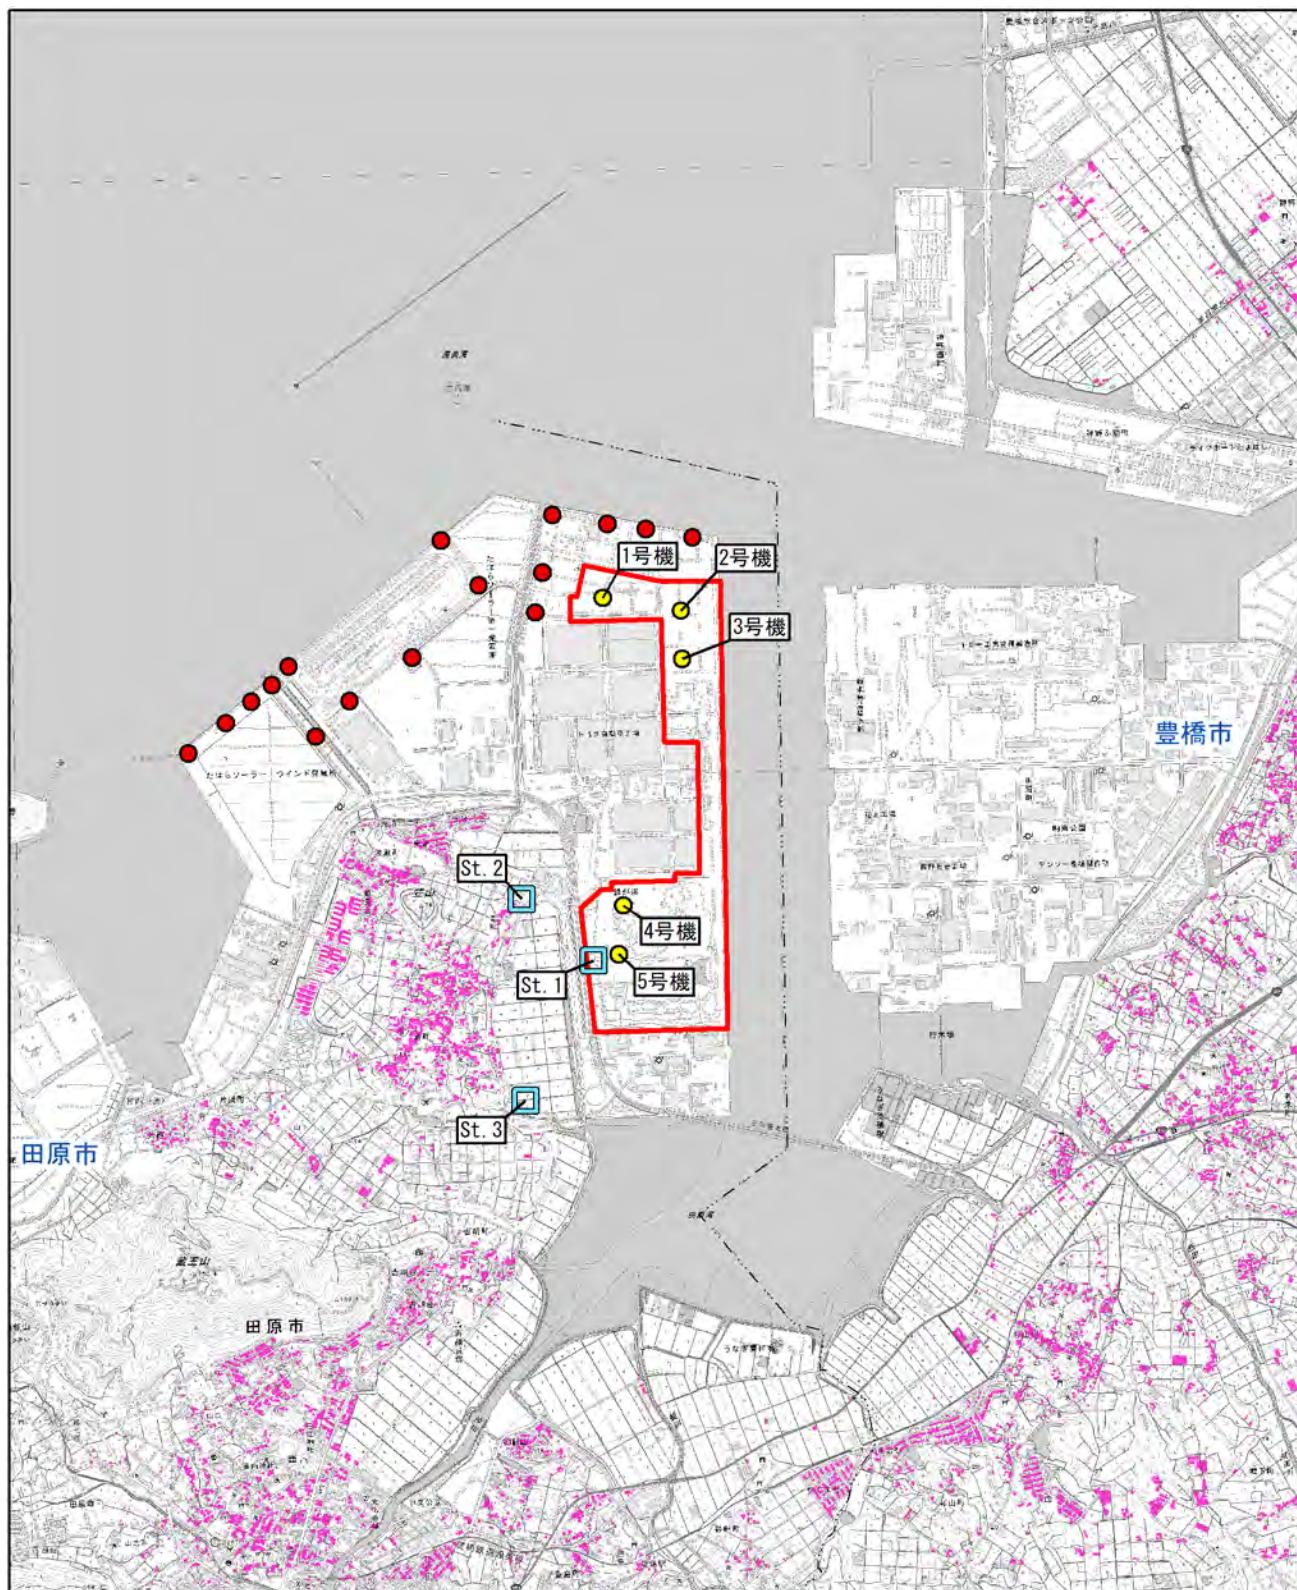
図 6.2-2

調査地点位置（広域図）

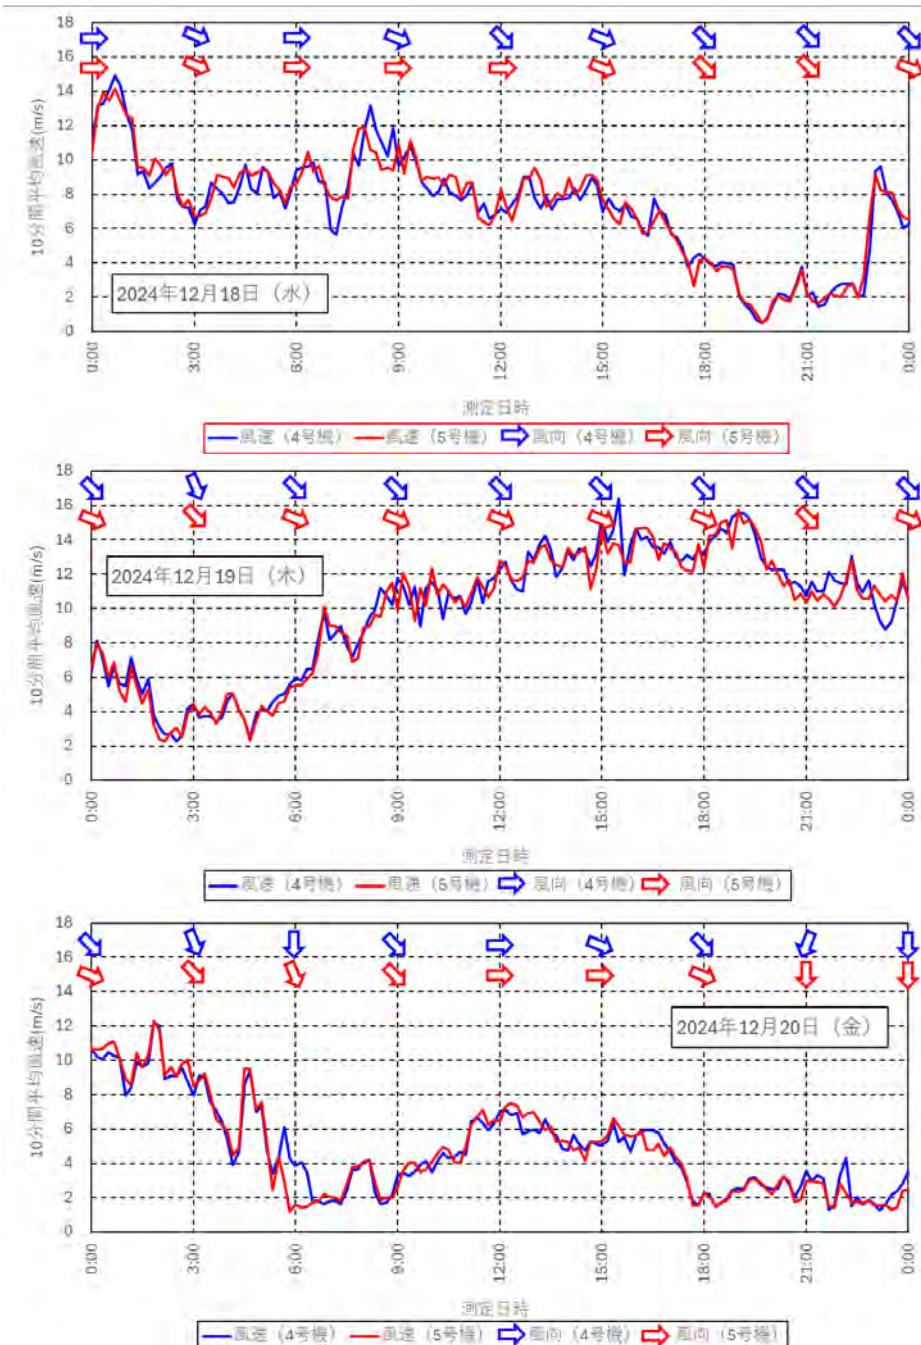
図 6.2-3 風力発電機（4号機、5号機）のナセル平均風速及び風向

4号機及び5号機のナセル平均風速及び風向を図6.2-3に示す。概ね同様の風速が観測されていることを確認し、St.1に近い5号機の風速データを用いることとした。

風速は10分間平均値を用いた。

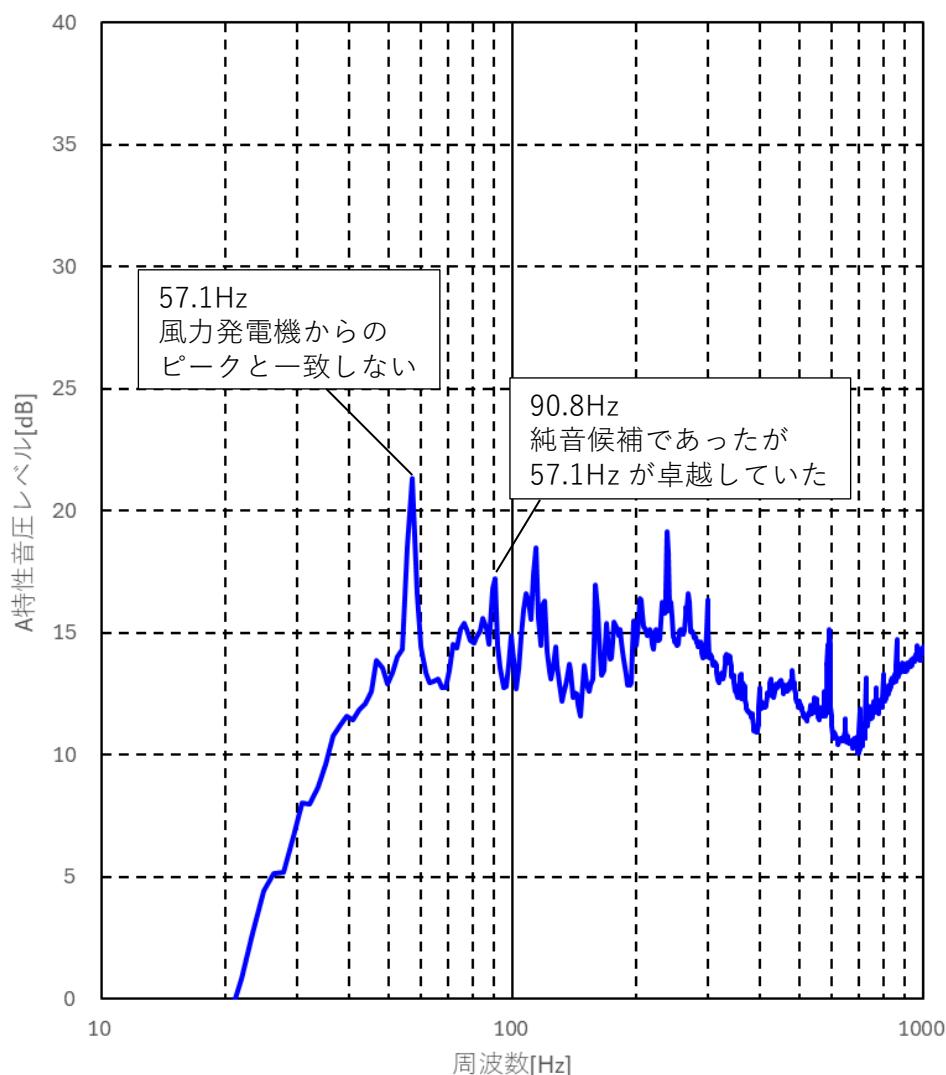
図 6.2-4 周波数分析結果 (St.2_風速4m/s_ピーク周波数90.8Hz(57.1Hz))

周波数分析結果を図6.2-4に示す。ピーク周波数を90.8Hzとして選定したが、風力発電機からのピークと一致しない57.1Hzが卓越していた。したがって、90.8Hzの純音はないと考える。

- ・現地踏査において、純音は知覚できなかった。
- ・St. 2においては、風速 4m の 90.8Hz 及び 120.1Hz で St. 1 と同一のピーク周波数が見られたが、St. 1 のピーク周波数と一致しない 57.1Hz が卓越していたことから、90.8Hz 及び 120.1Hz の純音成分はないと考えられる。
- ・St. 3においては、風速 3m/s の 297.4Hz で St. 1 と同一のピーク周波数が見られたが、純音性可聴度は-14.2であり、純音成分はないと考えられる。

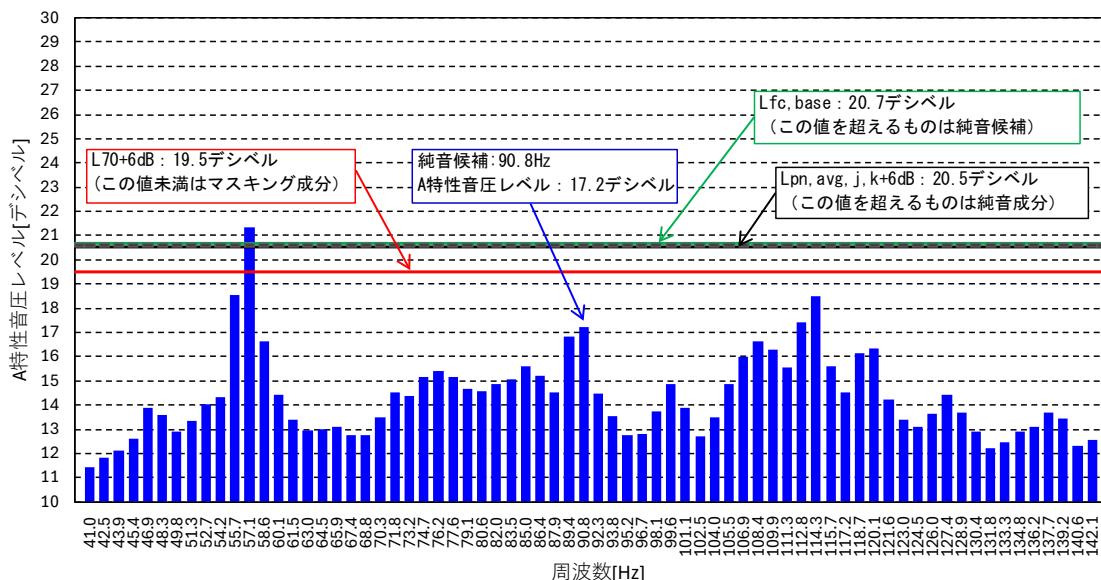
図 6.2-5 臨界帯域幅のスペクトルライン (St. 2_風速 4m/s_ピーク周波数 90.8Hz)

以下、参考として、90.8Hz を対象とした純音性可聴度の算出結果を図 6.2-5 及び表 6.2-8 に示す（臨界帯域内で最も卓越した周波数は 57.1Hz であるため、選定根拠とした 90.8Hz のは、57.1Hz に隠れている状態である）。純音性可聴度は-12.8 デシベルであり、-3.0 デシベル^{*1}を下回ることから、純音成分はないと考える。

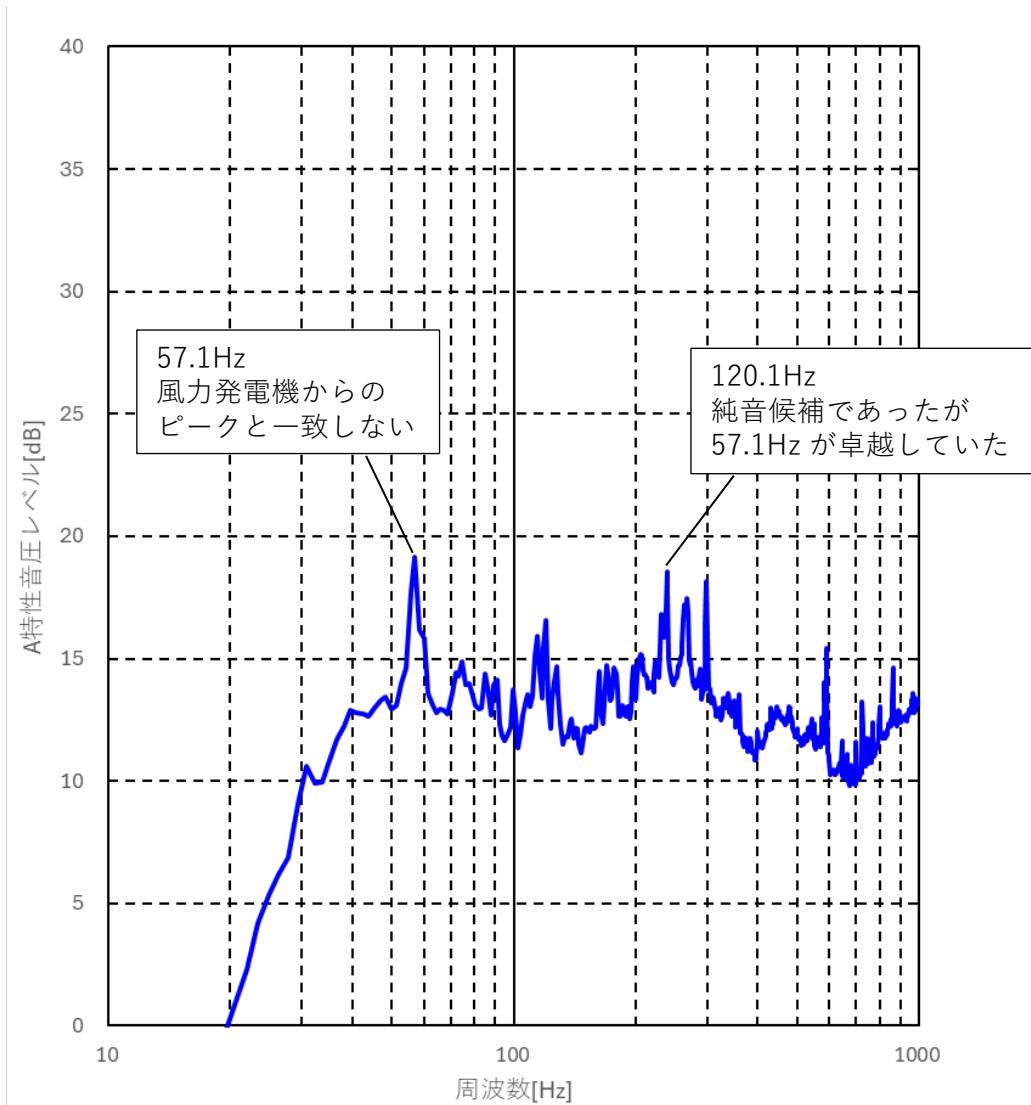
図 6.2-6 周波数分析結果 (St. 2_風速 4m/s_ピーク周波数 120.1Hz)

周波数分析結果を図 6.2-6 に示す。ピーク周波数を 120.1Hz として選定したが、風力発電機からのピークと一致しない 57.1Hz が卓越していた。したがって、120.1Hz の純音はないと考える。

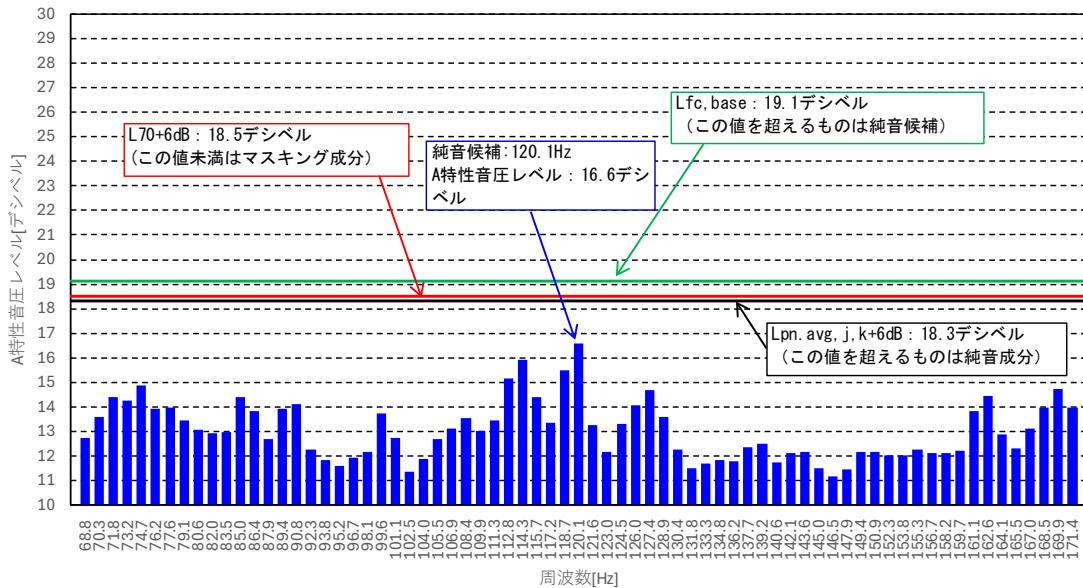
図 6.2-7 臨界帯域幅のスペクトルライン (St. 2_風速 4m/s_ピーク周波数 120Hz)

以下、参考として、120.1Hz を対象とした純音性可聴度の算出結果を図 6.2-7 及び表 6.2-9 に示す。純音性可聴度は-16.5 デシベルであり、-3.0 デシベル^{※1}を下回ることから、純音成分はないと考える。

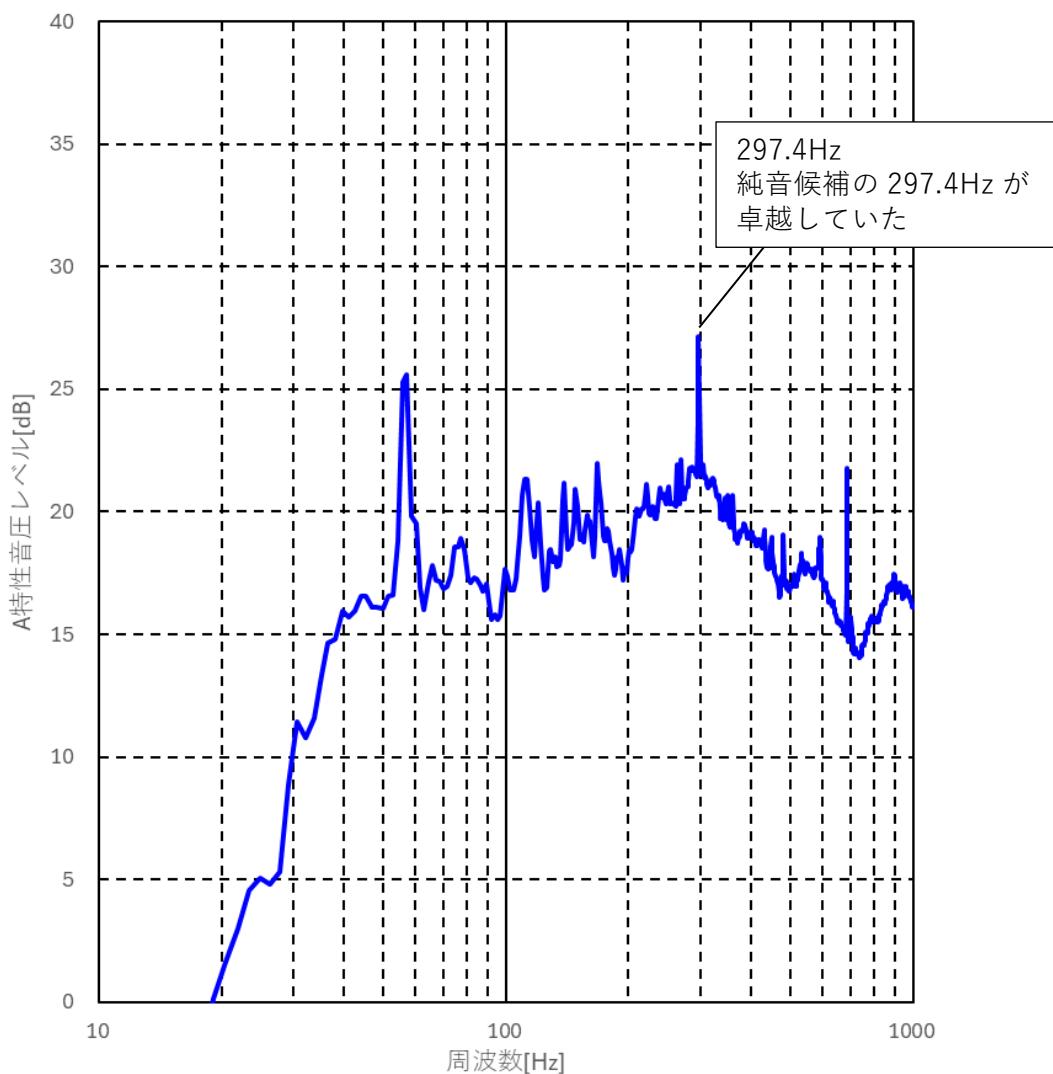
図 6.2-8 周波数分析結果 (St. 3_風速 3m/s_ピーク周波数 297.4Hz)

周波数分析結果を図 6.2-8 に示す。ピーク周波数を 297.4Hz として選定したが、風力発電機からのピークと一致する 297.4Hz が卓越していた。

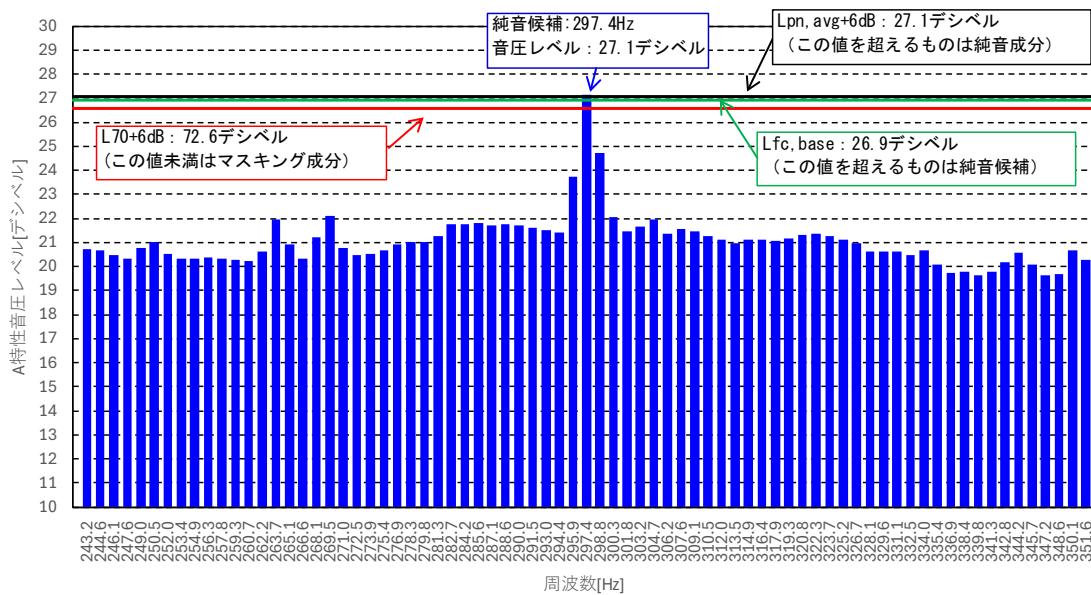
図 6.2-9 臨界帯域幅のスペクトルライン (St. 3_風速 3m/s_ピーク周波数 297.4Hz)

周波数分析結果を元に求めた 297.4Hz の純音性可聴度の算出結果を図 6.2-9 及び表 6.2-10 に示す。純音性可聴度は -14.2 デシベルであり、-3.0 デシベル^{*1}を下回ることから、純音成分はないと考える。

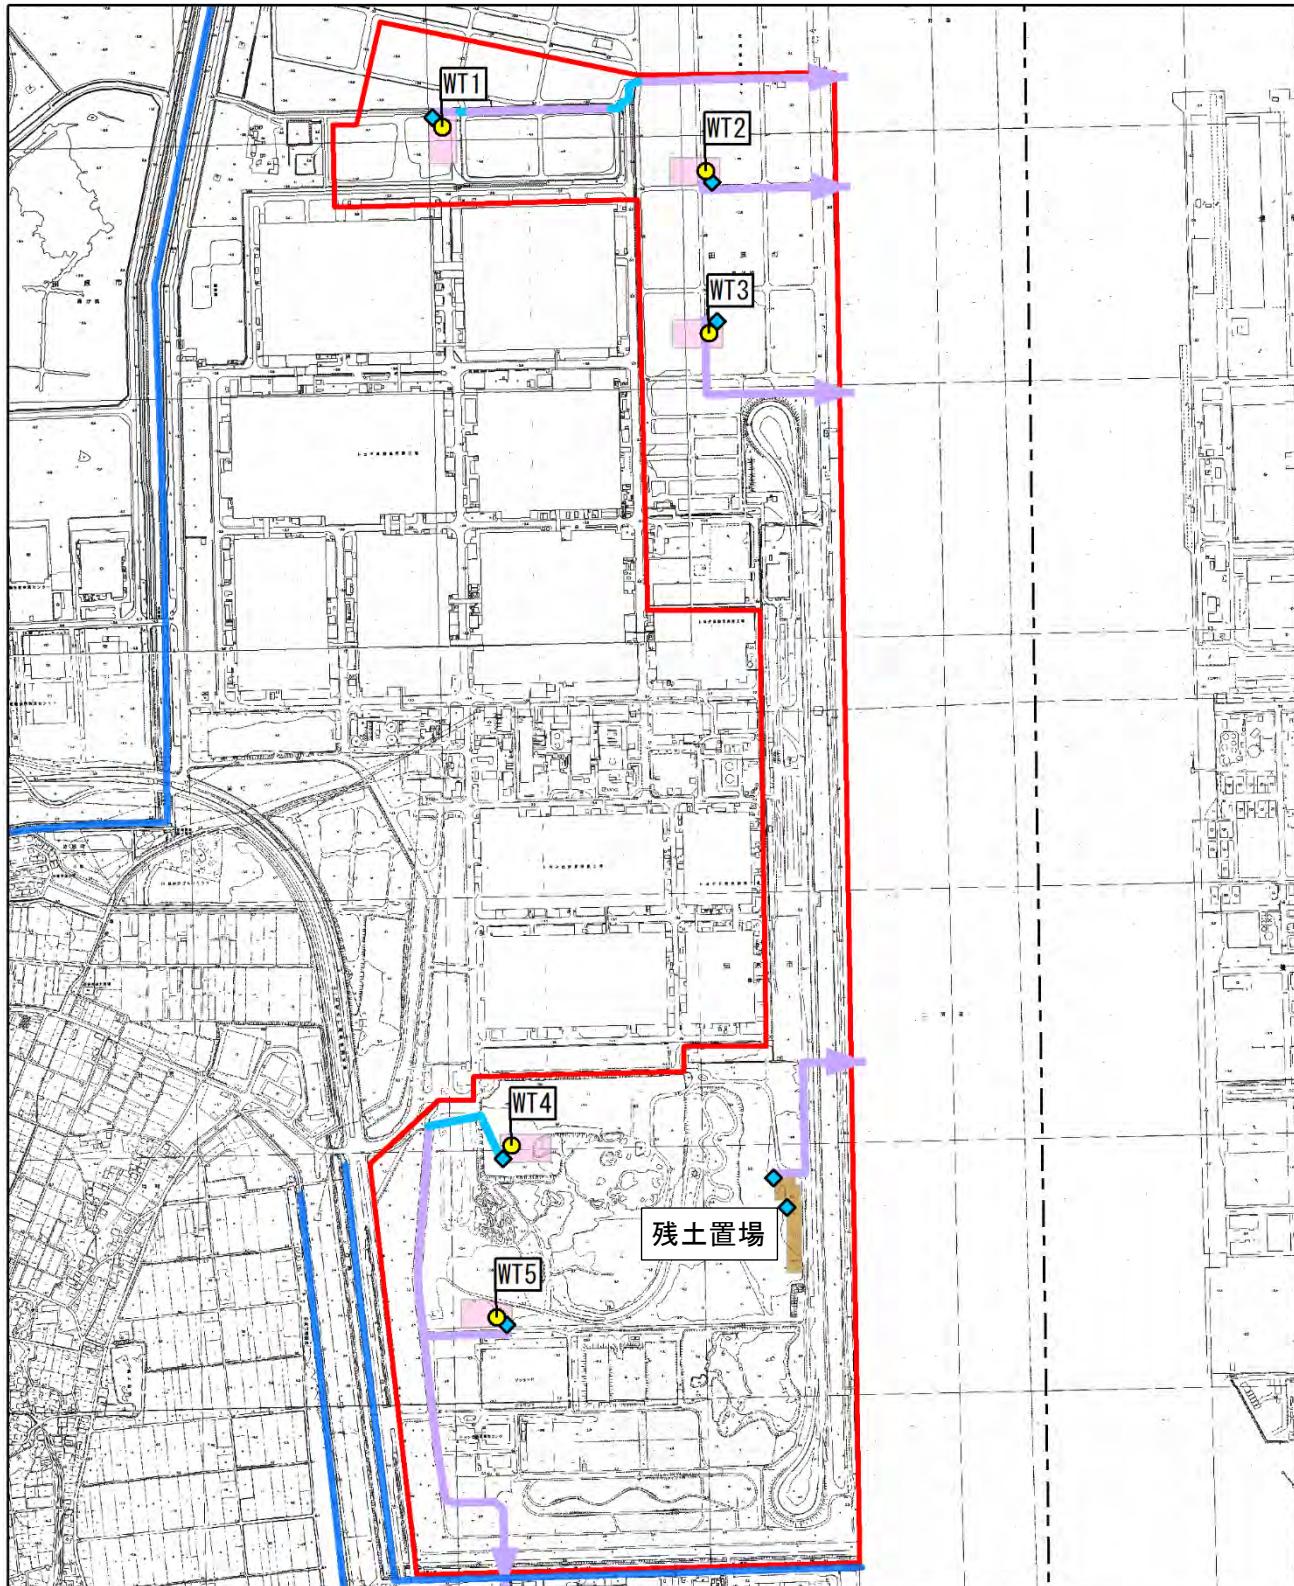
図 6.2-10

調査地点は風力発電機を設置するヤード内(WT1～WT5)及び残土置場とした。

※沈砂池 : WT4, WT5, 残土置場

沈砂槽 : WT1, WT2, WT3

対象事業実施区域内の排水状況
及び水質調査対象

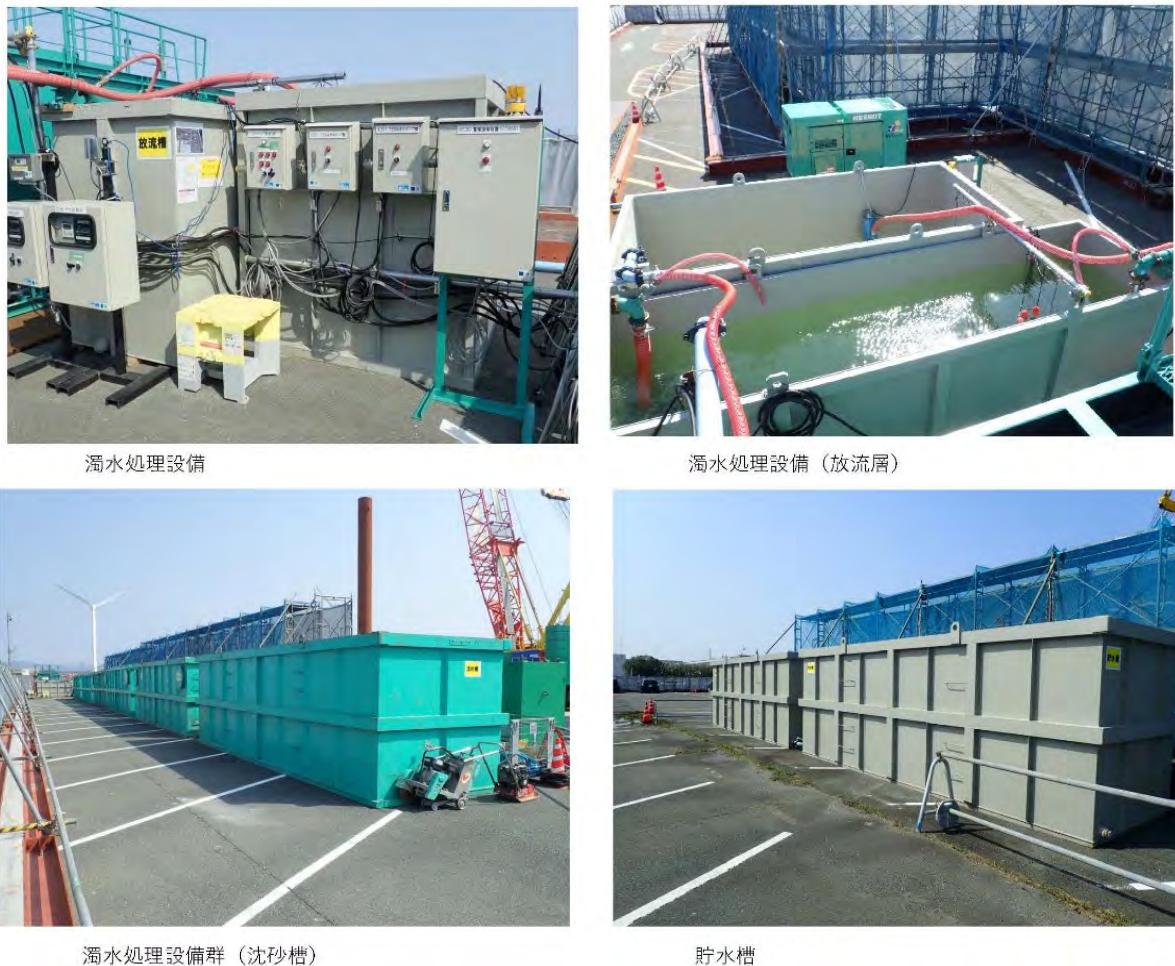
本工事の実施にあたっては、工事中に風力発電機の施工ヤード内及び残土置場において発生する濁水等について、濁水処理設備等（写真 6.2-1）を場内に設置し、図 6.2-11 に示すとおりの濁水等の排水処理工程を運用することで適切な水処理を行い、本工事において設定した水質管理基準値内を確保した。

写真 6.2-1 濁水処理設備等の設置状況 (WT1)

本工事の実施により発生する濁水等については、場内に設置した濁水処理設備等により水処理を行った結果、風力発電機設置ヤード内 (WT1～WT5) 及び残土置場において実施した pH 及び濁度の測定結果は、測定期間中においてすべての地点で水質管理基準値以下であり、適切な水質の管理が行われていたと考える。

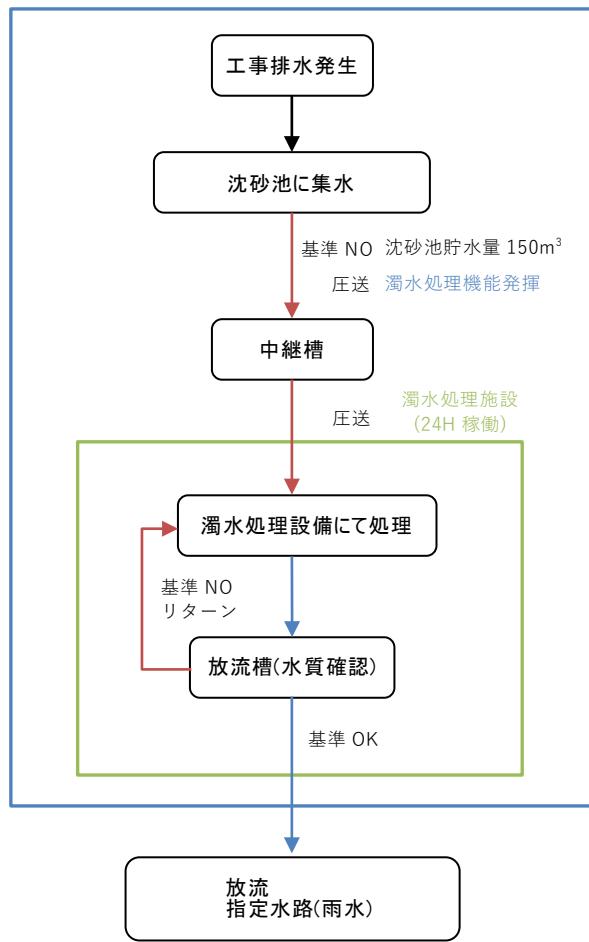
図 6.2-11 濁水等の排水処理工程等

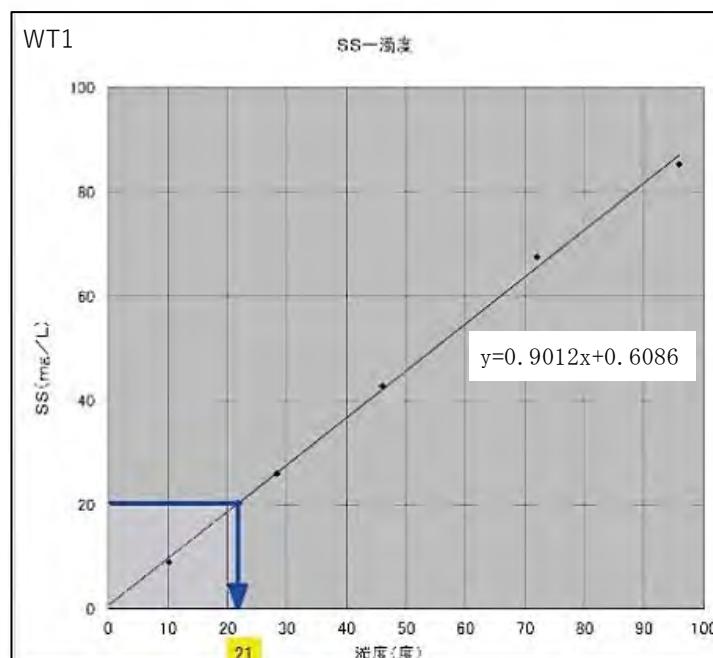
また、本工事の水質管理基準値の設定にあたっては、SS の処理目標値を 20 (mg/L) として、濁度と SS の相関関係から、表 6.2-13 に示す水質管理基準値を設定し、水質管理を行った。

図 6.2-12 濁度管理基準値の設定例 (WT1)

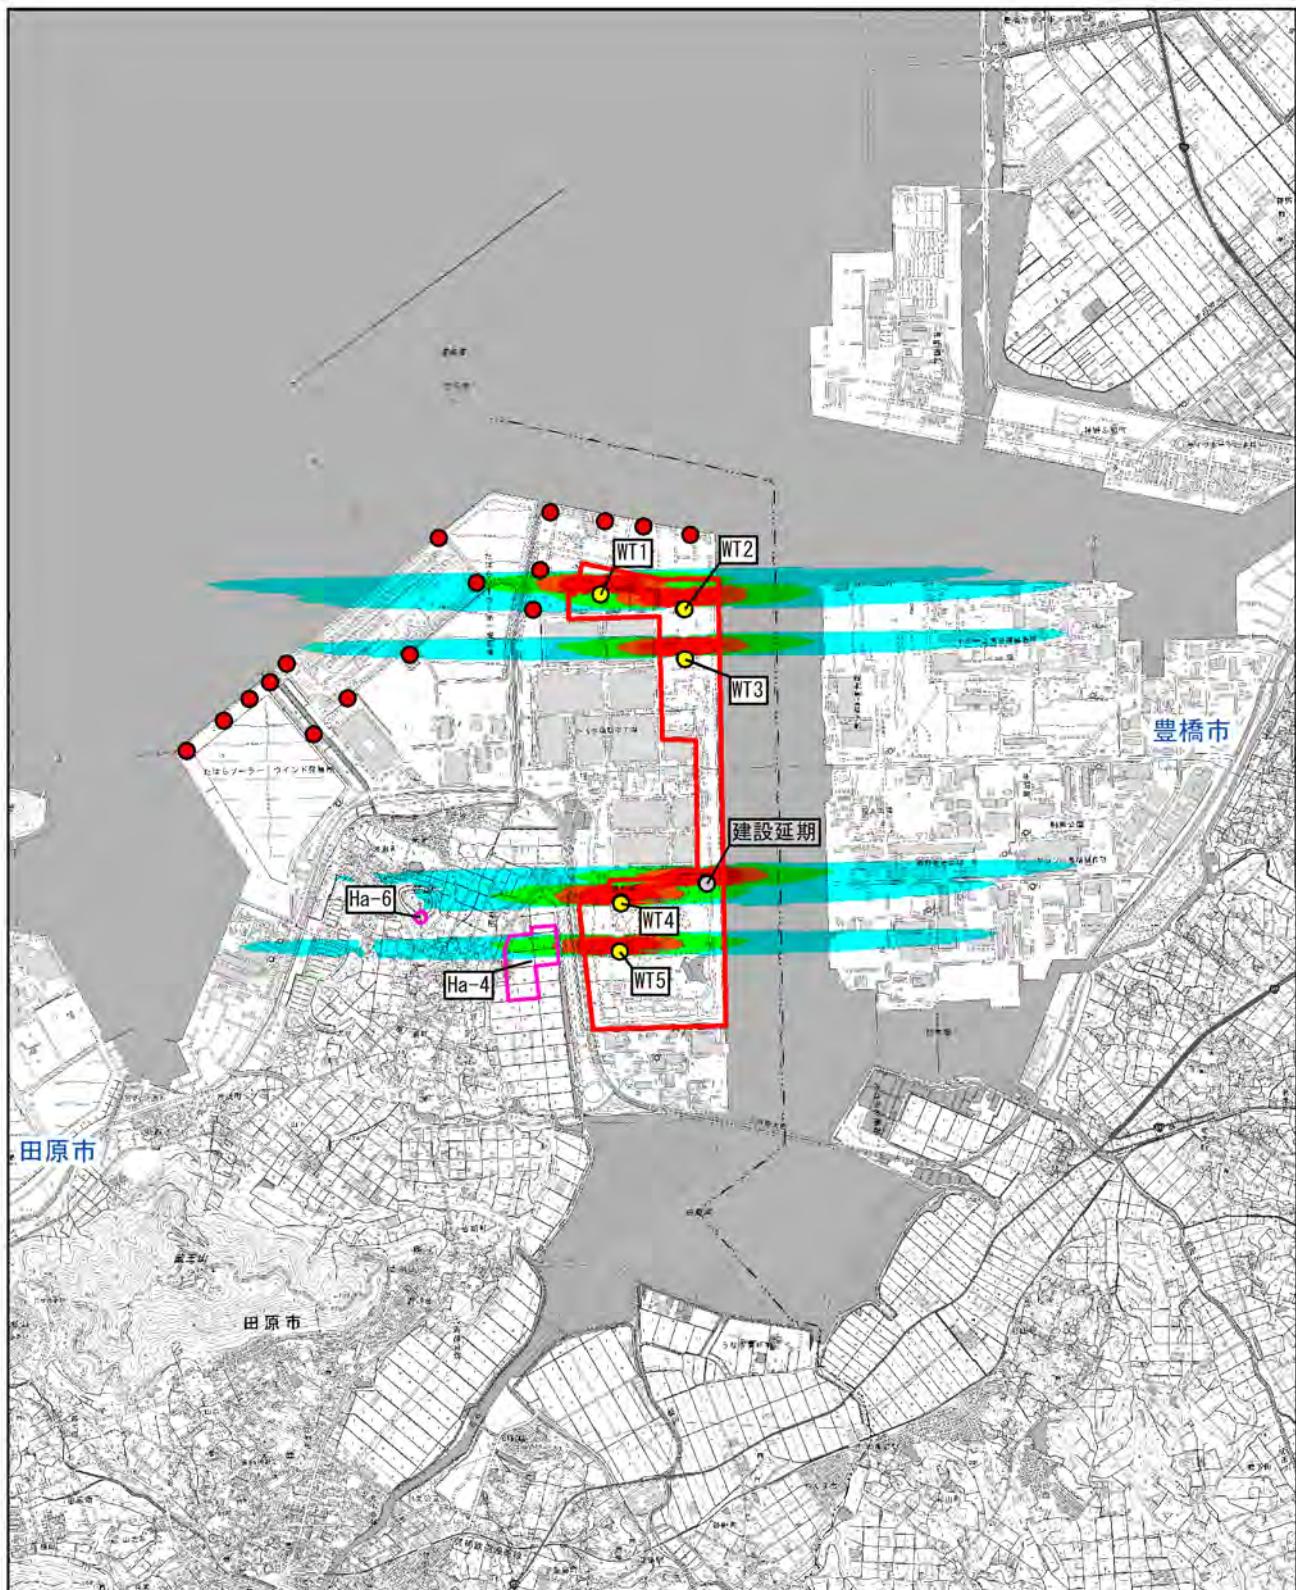
図 6.2-13(1)
日影時間と調査区域【春季】

環境影響評価書での日影時間の予測結果から、図 6.2-13 に示した風車の影が影響を及ぼす可能性のある範囲のうち、特に影響が大きいと予測された地区や新しく複数の住宅が建てられた地区を調査区域として設定した。

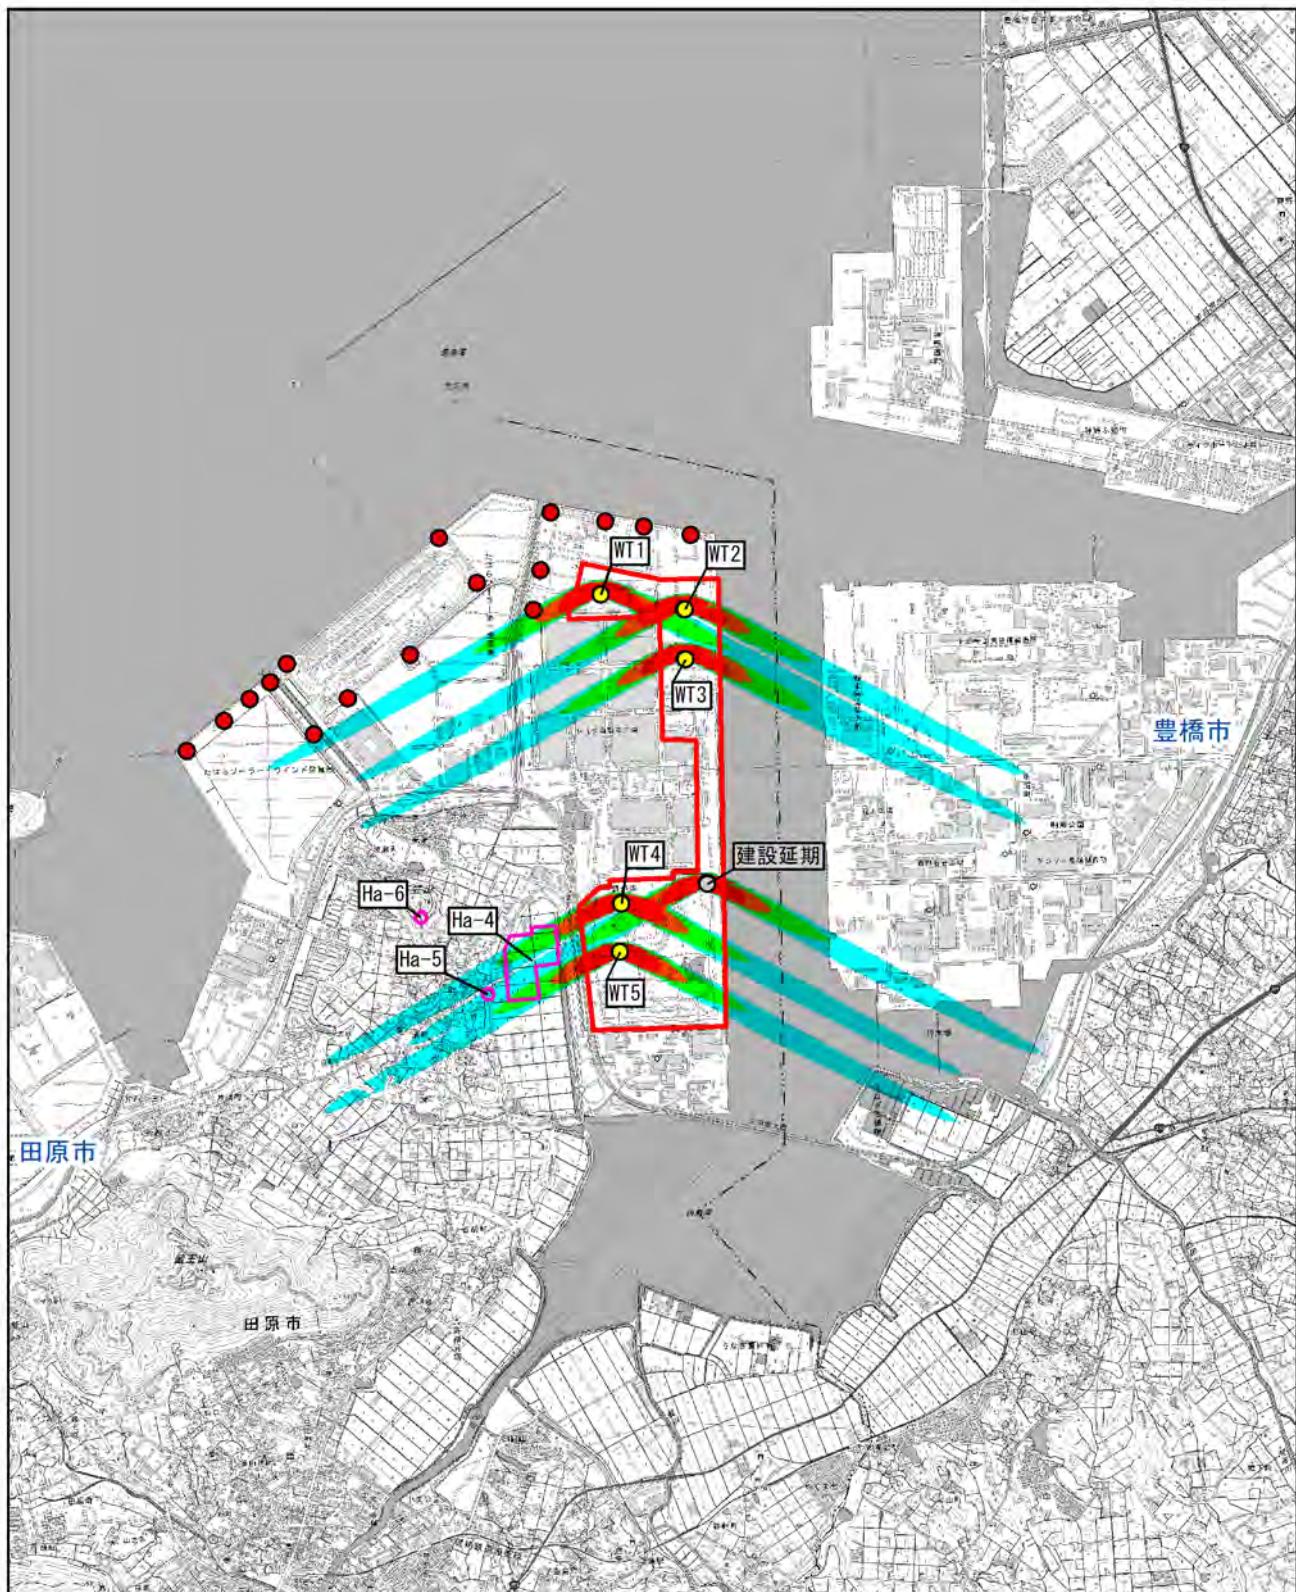
図 6.2-13(2)
日影時間と調査区域【夏季】

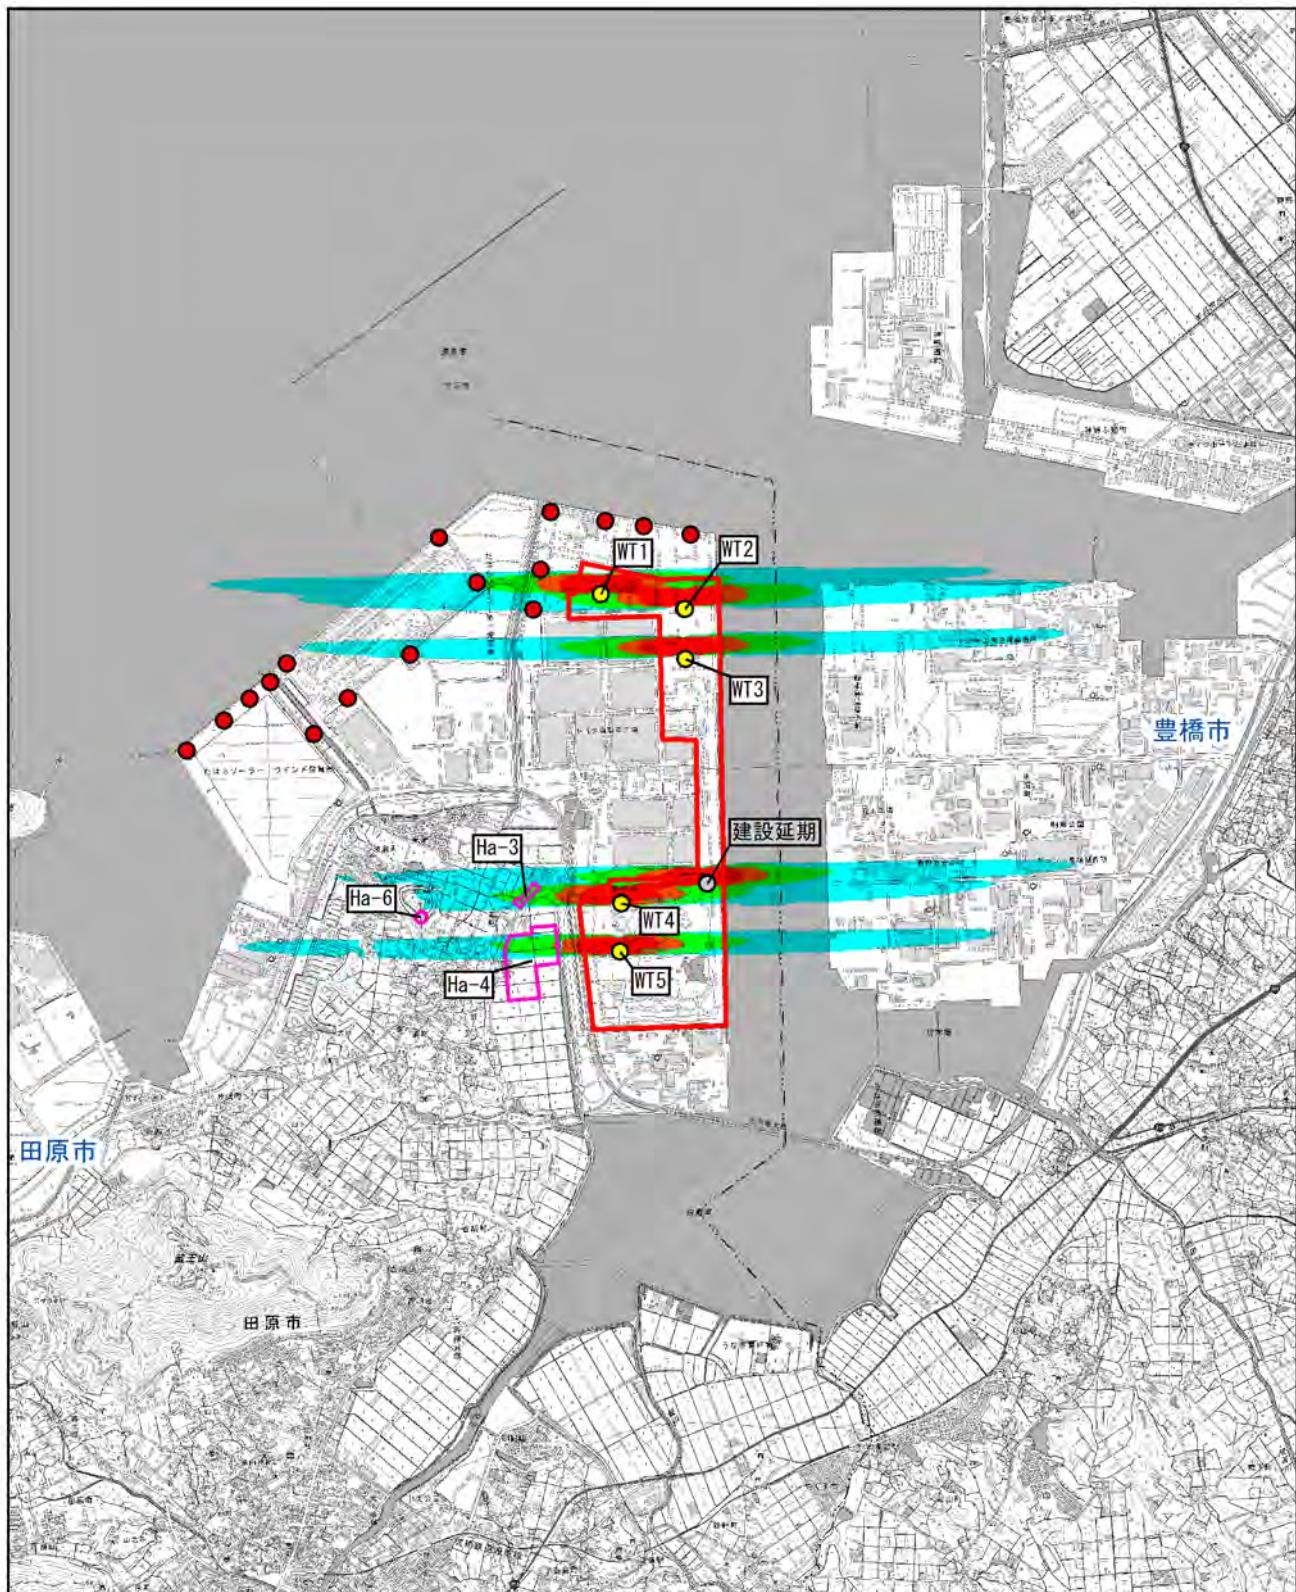
図 6.2-13(3)
日影時間と調査区域【秋季】
