第6章 環境監視項目、手法及び結果

6.2 環境監視の結果

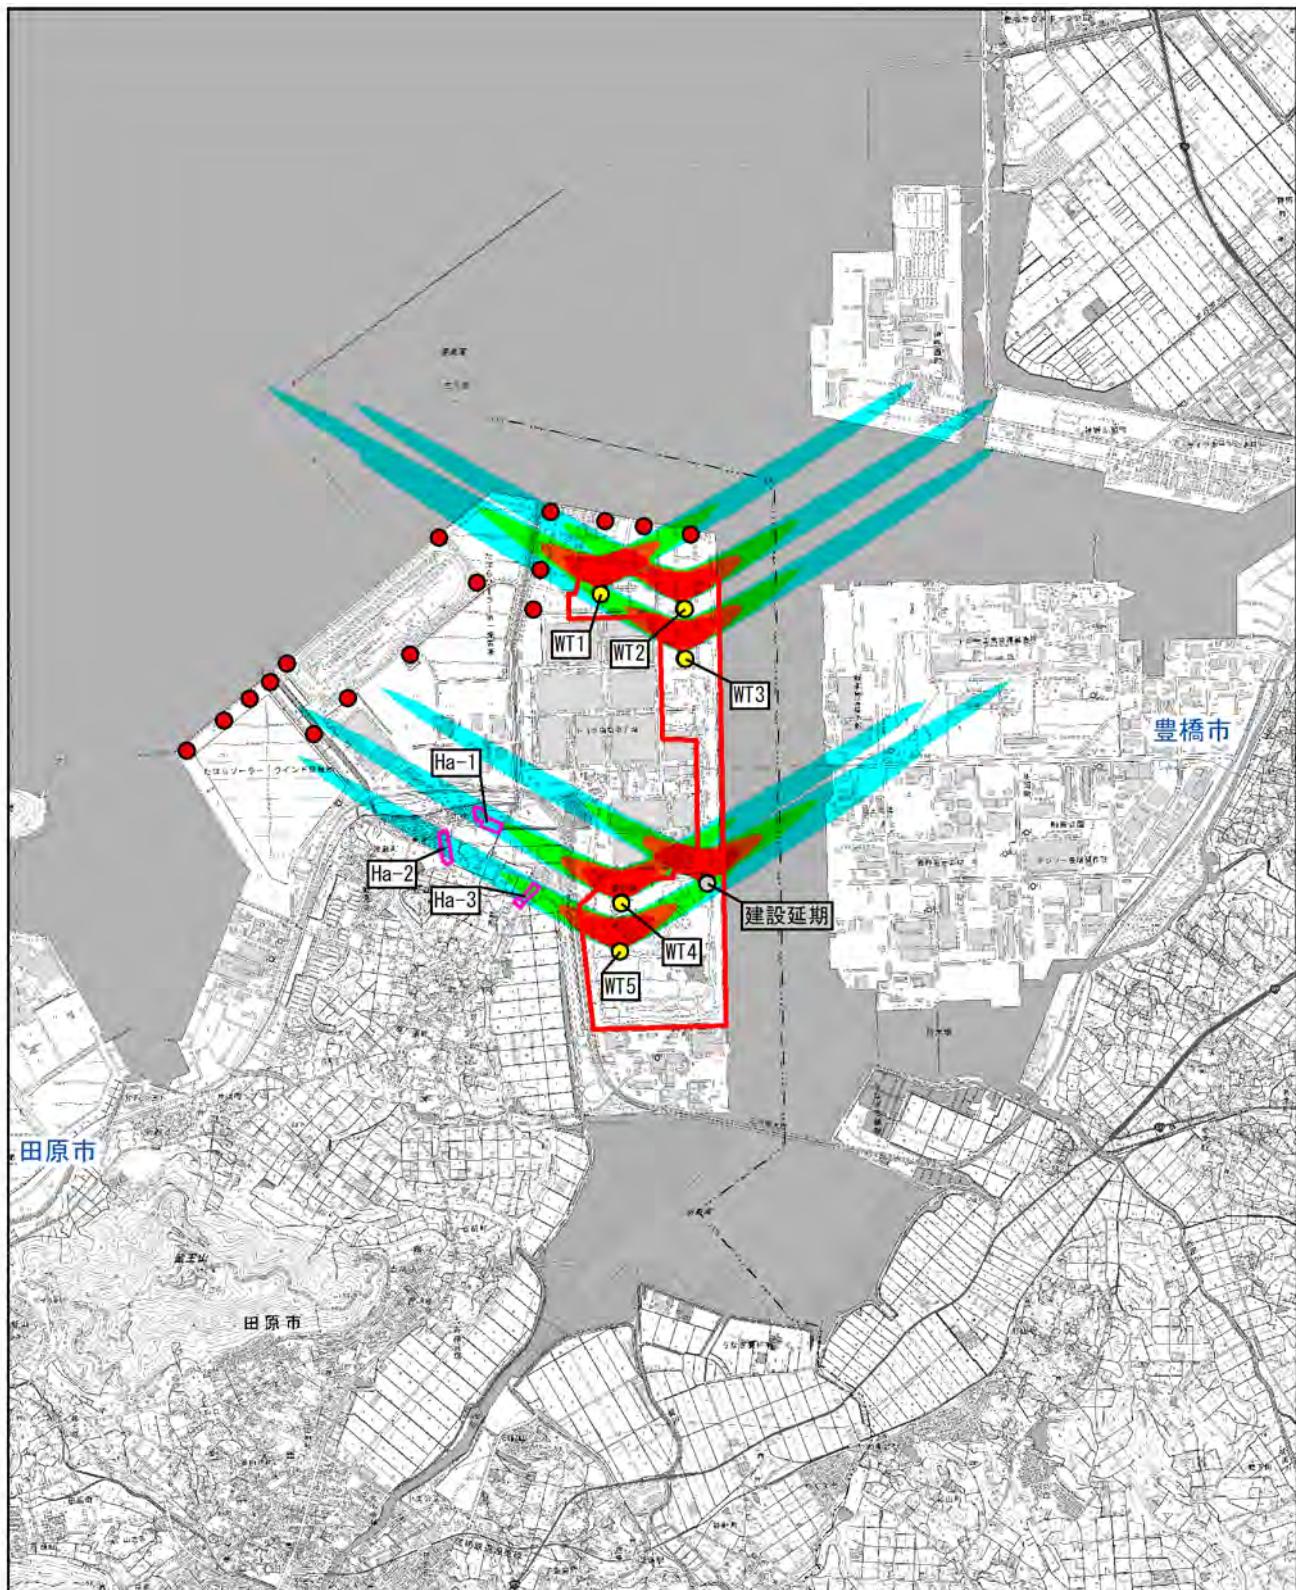
図 6.2-13(4)
日影時間と調査区域【冬季】

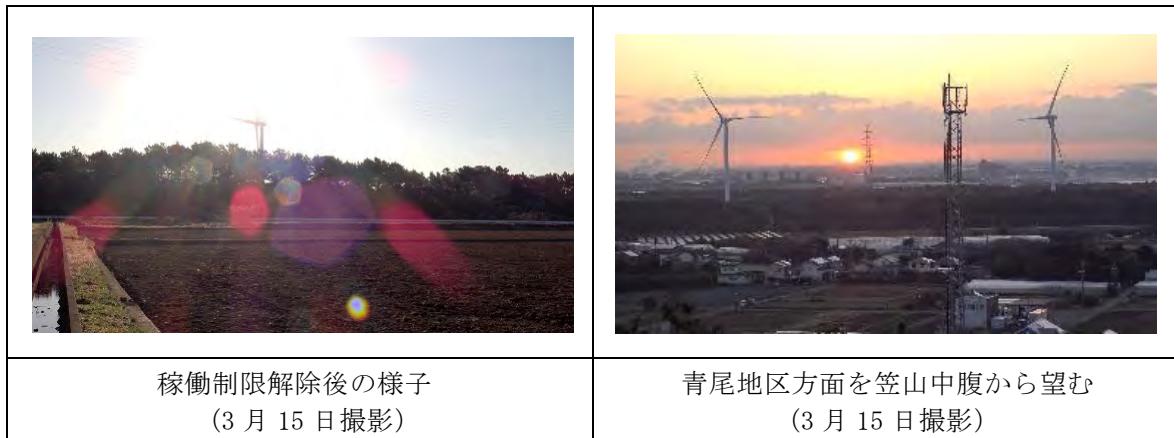
稼働制限解除後の風車の影は Ha-4（浦町東田）の住宅地に届いていなかった。

また、Ha-6（笠山の中腹）から確認した日の出直後の状況は、稼働制限解除後の風車の影は、住宅地に届いていなかった。

写真 6.2-2 風車の影の出現状況（春季） [Ha-4：浦町東田、Ha-6：笠山の中腹]

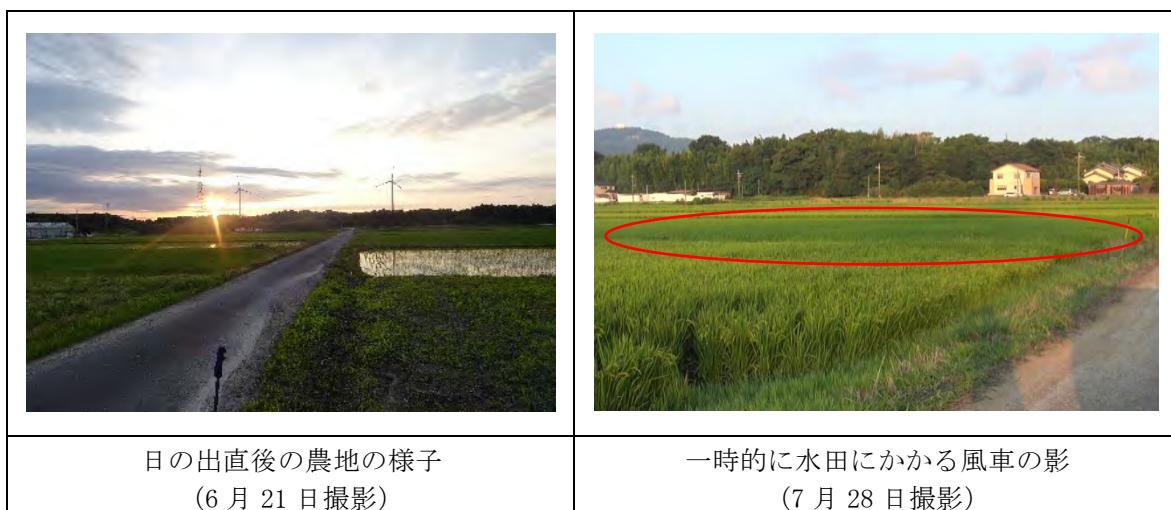
6月の調査では、稼働制限中の4号機、5号機ともにブレードは遊転していたが、風車の影が生じても明確に認識できるほどの影は確認されなかった。

7月の調査では4号機または5号機の影が農地周辺に生じることを確認したが、影がかかり始めた直後、稼働制限によりブレードが停止したため、影の出現は数分程度に留まり、指針値（日最大30分間）を超えることはなかった。

写真 6.2-3 風車の影の出現状況（夏季） [Ha-4：浦町東田、Ha-5：浦町北条]

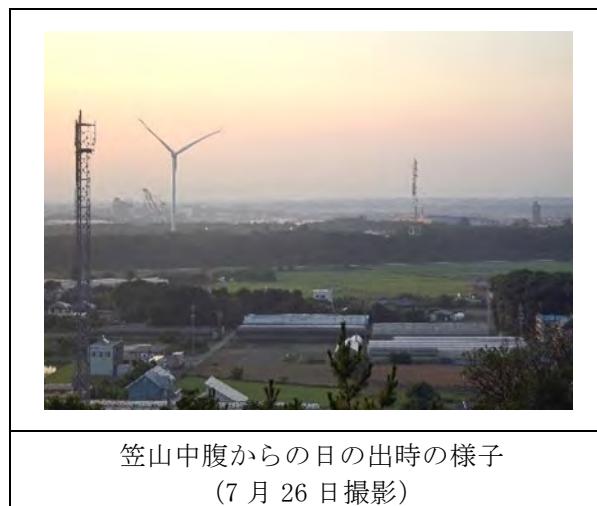
高所からの広い視野では、風車の影は確認できなかった。日の出時に遠方から認識できるほどの明瞭な影は出現しないことを確認できた。

写真 6.2-4 風車の影の出現状況（夏季） [Ha-6：笠山の中腹]

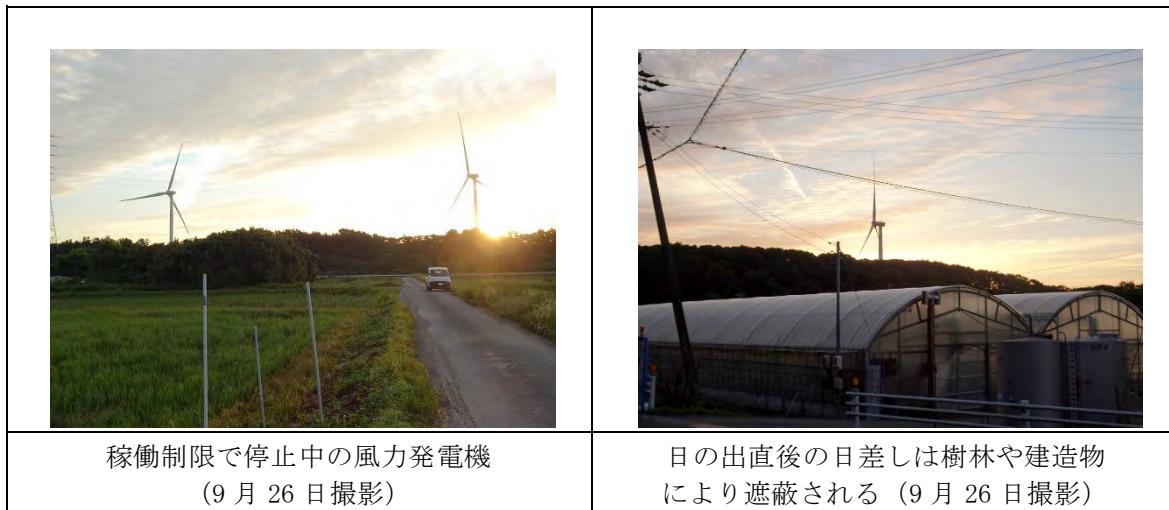
調査時は稼働制限によってブレードが停止していたため、風力発電機のタワーの影は確認されたものの、シャドウフリッカーは出現しなかった。

写真 6.2-5 風車の影の出現状況（秋季）
[Ha-3：浦町青尾、Ha-4：浦町東田、Ha-6：笠山の中腹]
