トヨタ自動車新研究開発施設に係る環境監視委員会

トヨタ自動車新研究開発施設に係る環境監視委員会運営要領（案）

2023年第2回環境監視委員会（2023年10月11日）における指摘事項及びその対応

各種計画書に基づく取組状況
(2023年1月～2024年3月)

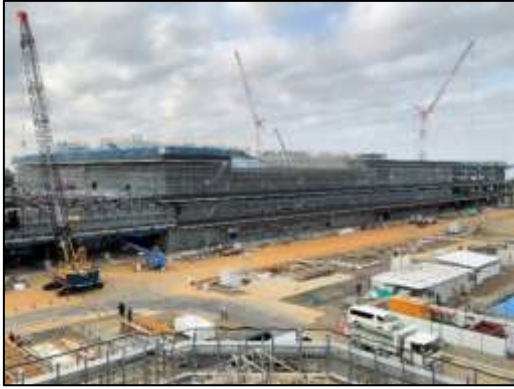
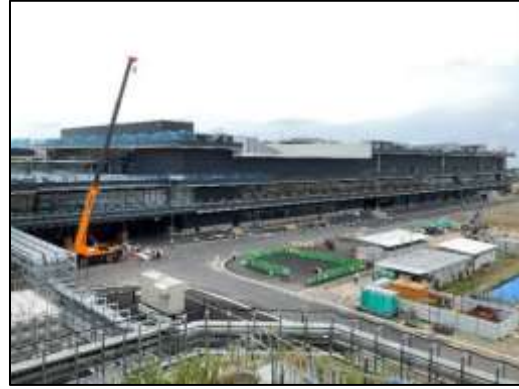
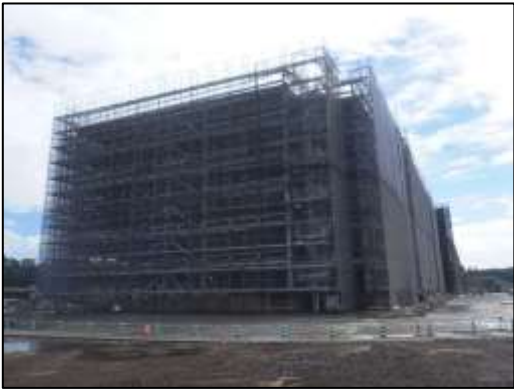
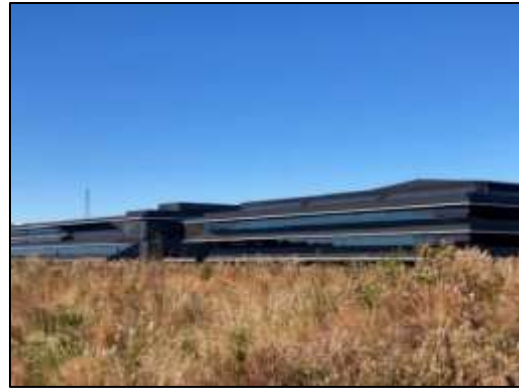
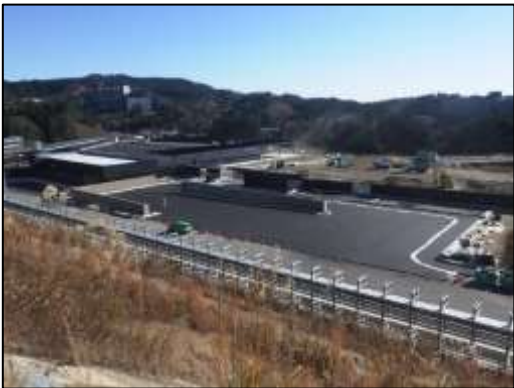
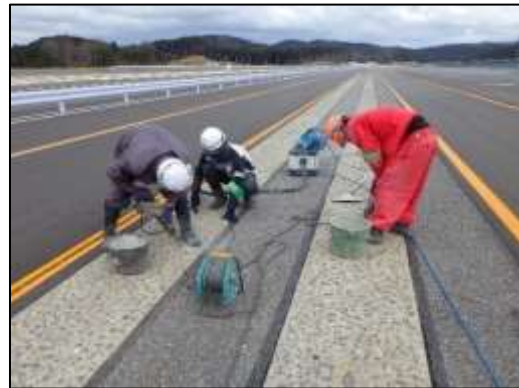
図 2-2 工事の状況 (2023 年次) (西工区及び東工区)

①施設建設工事 (建築工事、2023 年 1 月)

②施設建設工事 (建築工事、2023 年 6 月)

③施設建設工事 (建築工事、2023 年 6 月)

④施設建設工事 (建築工事、2023 年 6 月)

⑤施設建設工事 (建築工事、2023 年 6 月)

⑥施設建設工事 (舗装工事、2023 年 1 月)

注：①～⑥の番号は、図 2-1 の写真撮影方向の番号と対応する。

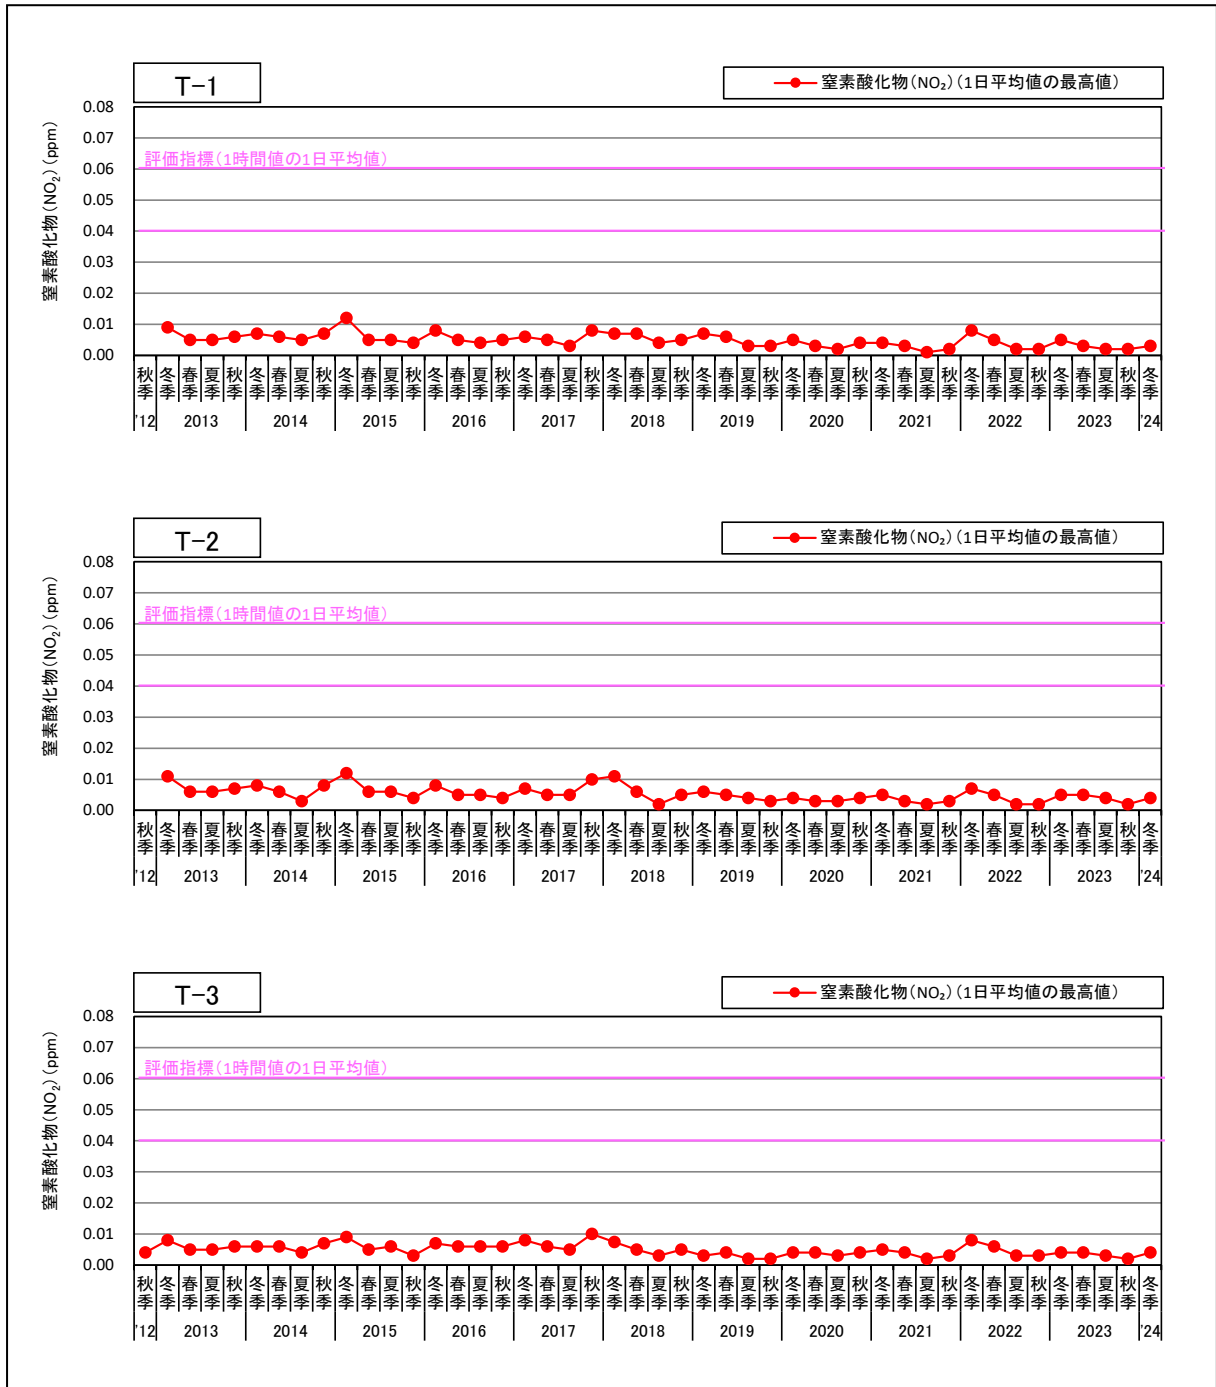
図 4-2 工事中における大気質（一般環境）の調査結果（窒素酸化物）

- 注：1. 評価指標：1時間値の1日平均値が0.04ppmから0.06ppmまでのゾーン内又はそれ以下であること。
 2. 工事計画を踏まえ調査地点を選定しているため、2012年次の環境調査ではT-3（秋季）のみを選定していた。

また、2023年次の調査結果を過去の調査結果と比較すると、二酸化窒素及び浮遊粒子状物質の1日平均値の最高値、浮遊粒子状物質の1時間値の最高値ともに同程度でした。

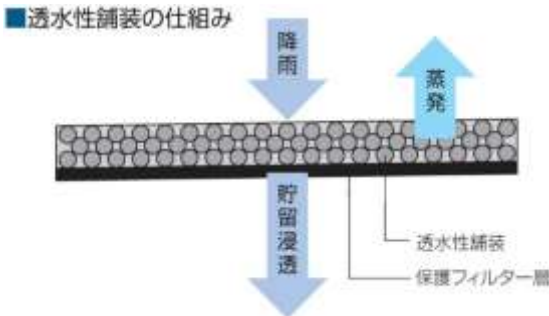
<p>■透水性舗装の仕組み</p> </div>

環境要素の区分	区分	内 容
環境の自然的構成要素の良好な状態の保持 （大気質、騒音、振動、低周波音、水質、地盤・土壌、地下水の状況及び地下水質）	土地又は施設の存在及び供用	<ul style="list-style-type: none"> ・ 施設関係車両運行の効率化・分散化 製品、廃棄物等の搬入及び搬出等による環境負荷を低減するため、関係車両の運行は効率化・分散化することとし、最寄り駅からの通勤バスの運行、トヨタ本社等との連絡のためのシャトルバスの運行、<u>パーク・アンド・ライド方式の採用、物流の合理化・効率化などにより、関係車両の総台数を抑制するとともに、従業員の時差通勤などにより、通勤車両の走行を分散化する。</u> ・ 残置森林等の配置 対象事業実施区域周辺の環境の自然的構成要素の良好な状態を保持するため、対象事業実施区域の外周部等に残置森林等を配置する。 ・ 有害物質取扱制限等 対象事業実施区域周辺の大気環境を保全するため、毒性等のデータベースを参考に作成した「トヨタ使用禁止物質」に記載されている物質は使用しないとともに、有害物質、特定悪臭物質等の取扱いに当たっては、適切な処理を行った上で屋外へ排出する。 ・ 大型機械の屋内設置及び防音対策の実施 対象事業実施区域周辺の騒音・振動・低周波音を低減するため、<u>ガスエンジンなどの大型機械については、屋内に設置するとともに、屋内の防音・防振対策を実施する。また、テストコースについては、できる限り尾根部より内側に配置するとともに、必要な箇所には防音壁等を設置する。</u> ・ 施設排水の低減及び水質自主管理値の設定 対象事業実施区域周辺河川の水環境を保全するため、研究開発施設等からの排水については、対象事業実施区域内に排水処理施設を設置し、必要な処理を行った後、できる限り循環利用水として設備用水に再利用し排水量を低減するとともに、河川へ放流する場合には、水質の排水基準値より厳しい自主管理値を設定し、これを遵守し河川へ放流する。なお、排水処理施設については、定期的に水質検査を行うなど適切な運転管理を行う。<u>また、小規模の生活排水が排出される環境学習施設等及び蕪木トイレについては、合併処理浄化槽を設置する。</u> ・ 緑化及び透水性舗装の敷設 対象事業実施区域周辺の地下水を保全するため、造成法面及び施設周辺はできる限り緑化する。また、駐車場、構内歩道はできる限り透水性舗装とする。 <div style="text-align: center; margin-top: 10px;">

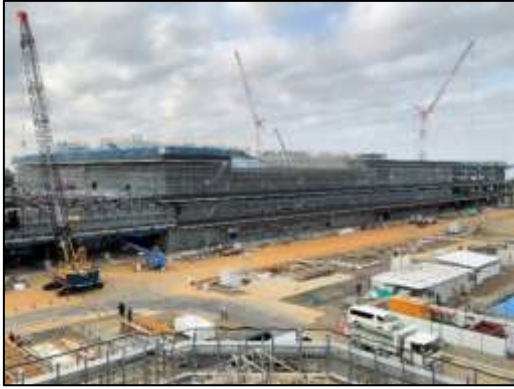
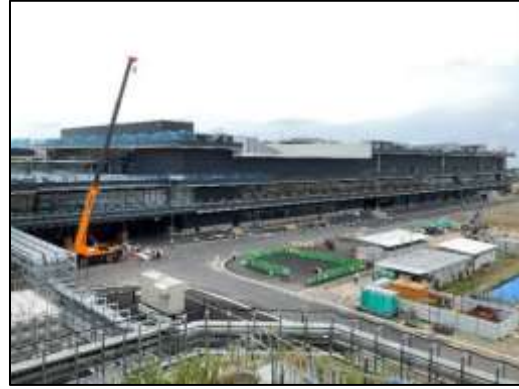
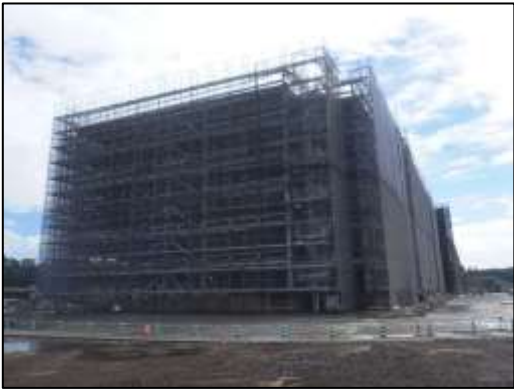
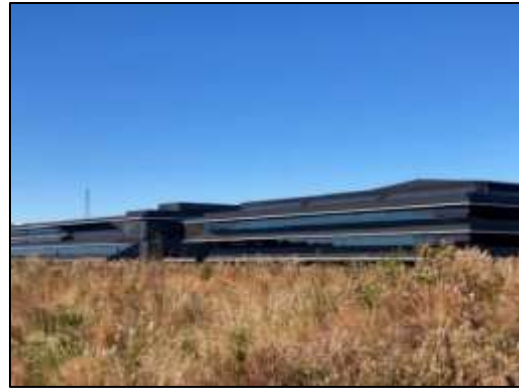
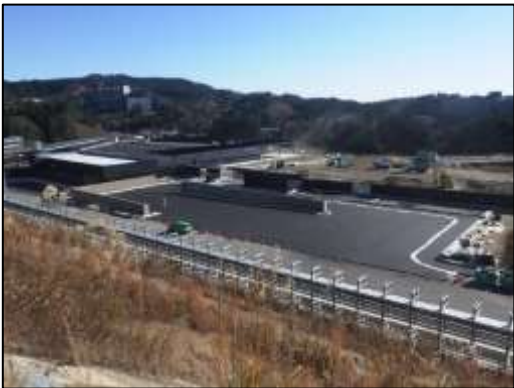
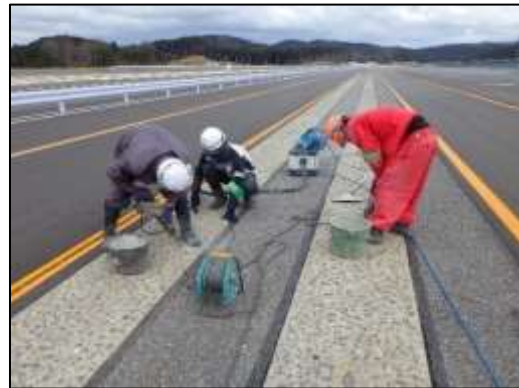
図 5-2 工事の状況 (2023 年次) (西工区及び東工区)

①施設建設工事 (建築工事、2023 年 1 月)

②施設建設工事 (建築工事、2023 年 6 月)

③施設建設工事 (建築工事、2023 年 6 月)

④施設建設工事 (建築工事、2023 年 6 月)

⑤施設建設工事 (建築工事、2023 年 6 月)

⑥施設建設工事 (舗装工事、2023 年 1 月)

注：①～⑥の番号は、図 5-1 の写真撮影方向の番号と対応する。
