トヨタ自動車新研究開発施設に係る
環境調査報告書
(2023年1月～2024年3月版)

2024年5月

トヨタ自動車株式会社

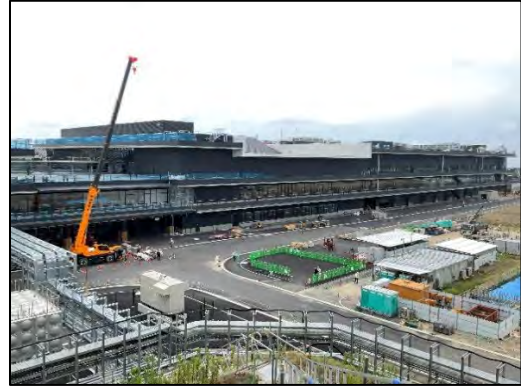
②施設建設工事（建築工事、2023 年 6 月）

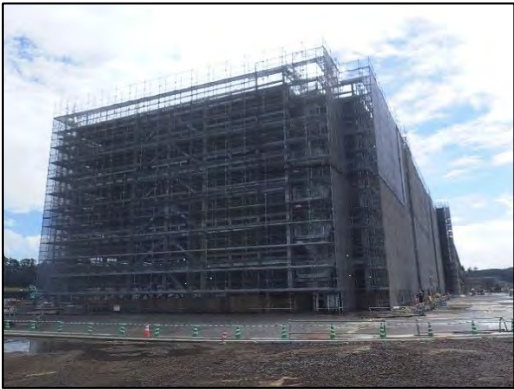
③施設建設工事（建築工事、2023 年 6 月）

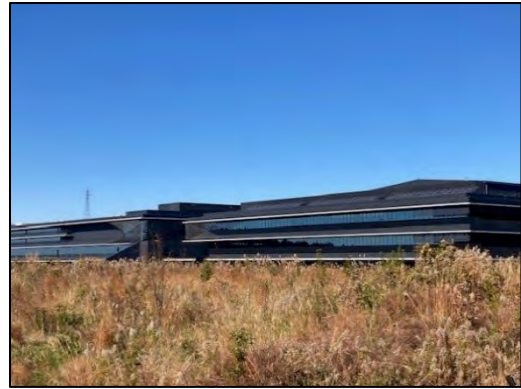
④施設建設工事（建築工事、2023 年 6 月）

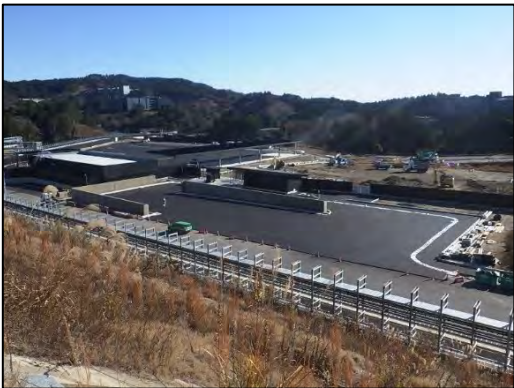
⑤施設建設工事（建築工事、2023 年 6 月）

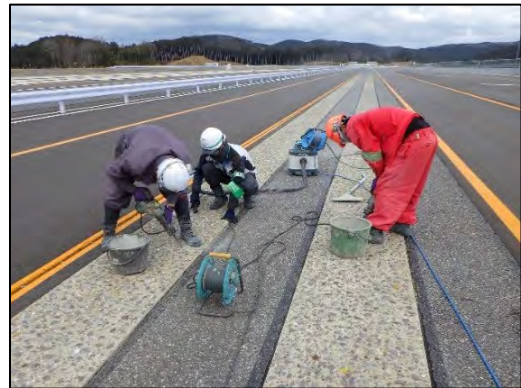
⑥施設建設工事（舗装工事、2023 年 1 月）

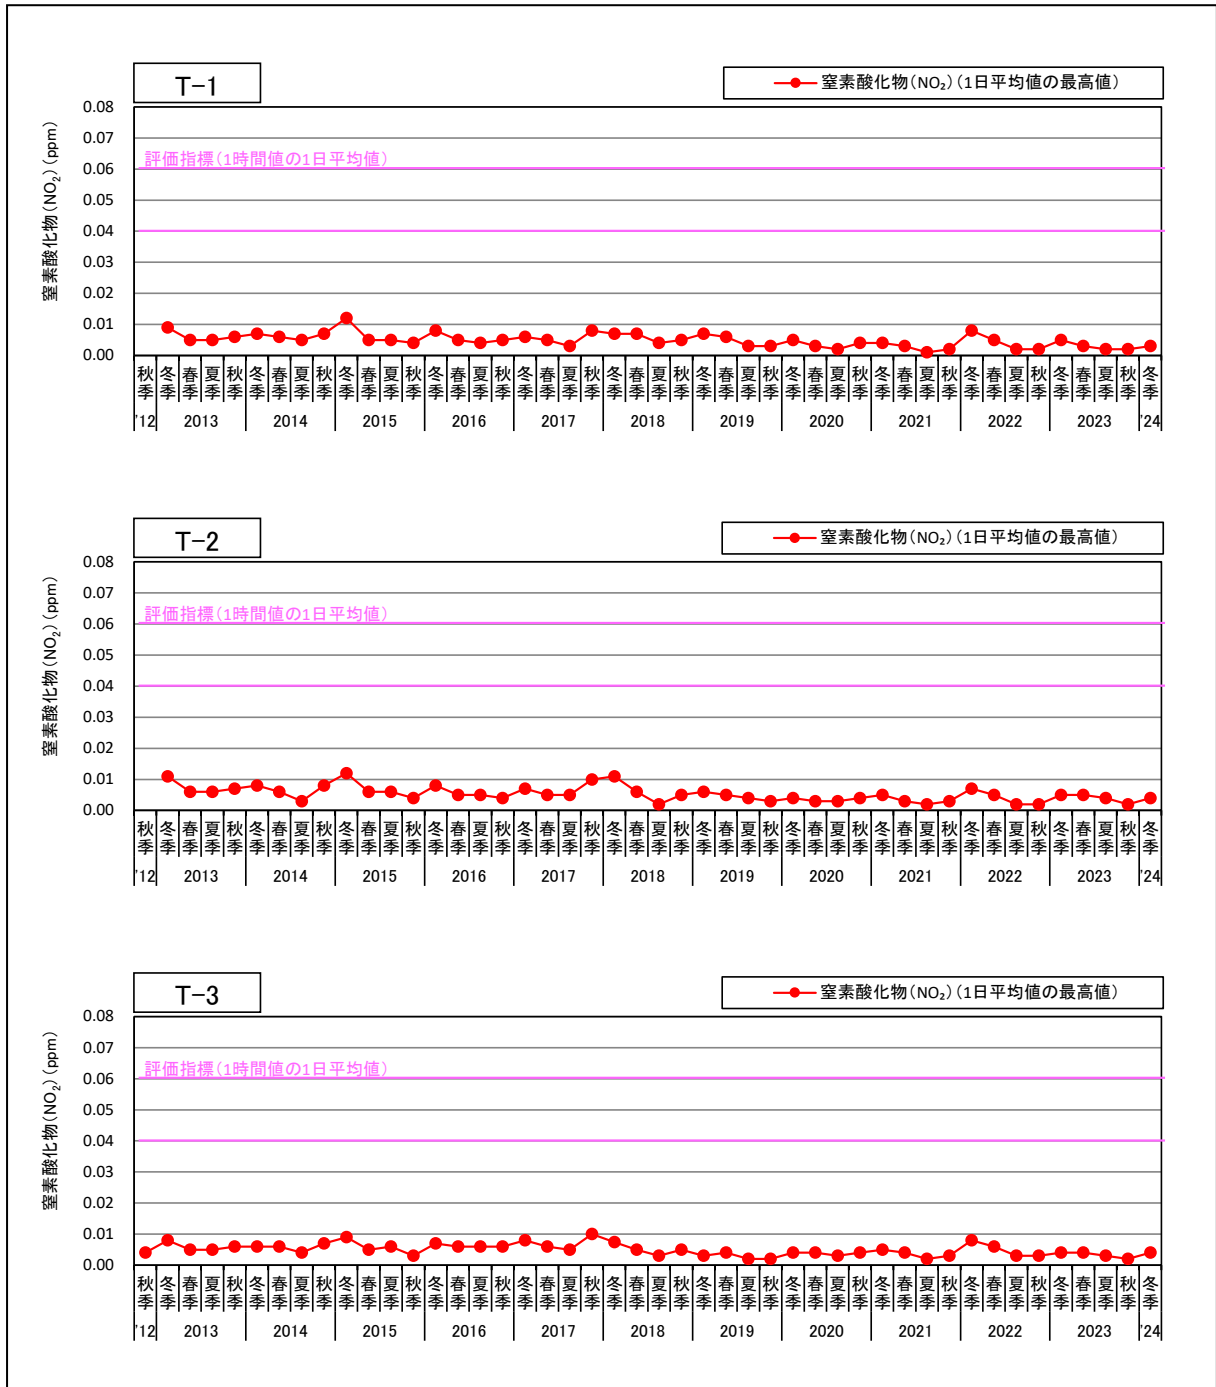
図 4-2 工事中における大気質（一般環境）の調査結果（窒素酸化物）

工事中（2012年次から2023年次まで）に調査した窒素酸化物及び浮遊粒子状物質の結果は、図4-2及び図4-3に示すとおりです。

工事中（2023年次）の大気質（一般環境）の調査結果において、調査期間中の1日平均値の最高値の最大値は、二酸化窒素が0.005ppm、浮遊粒子状物質が0.032mg/m³であり、また、浮遊粒子状物質の1時間値の最高値の最大値は0.110mg/m³であり、いずれも表4-3に示す評価指標に適合していました。

また、2023年次の調査結果を過去の調査結果と比較すると、二酸化窒素及び浮遊粒子状物質の1日平均値の最高値、浮遊粒子状物質の1時間値の最高値ともに同程度でした。

- 注：1. 評価指標：1時間値の1日平均値が0.04ppmから0.06ppmまでのゾーン内又はそれ以下であること。
 2. 工事計画を踏まえ調査地点を選定しているため、2012年次の環境調査ではT-3（秋季）のみを選定していた。
