トヨタ自動車新研究開発施設に係る
環境保全措置（自然系）
に関する実施計画書
【実施地区1（井口）】

平成26年3月策定

平成29年10月改訂

愛知県・トヨタ自動車株式会社

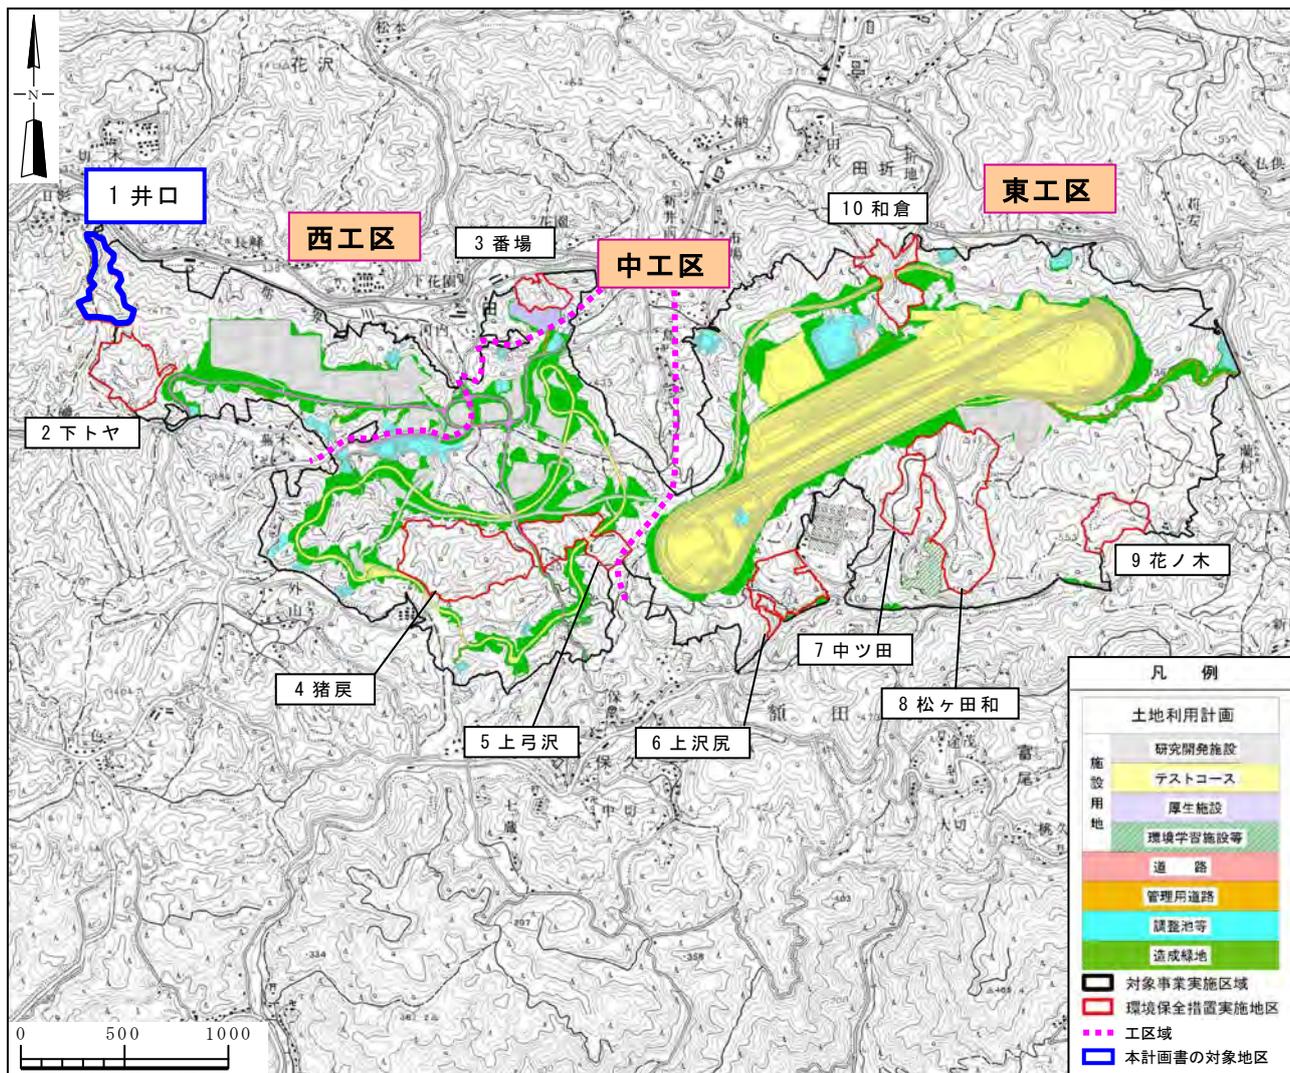
図 1-1 環境保全措置実施地区（実施地区 1（井口））

実施地区 1（井口）の位置は、図 1-1 に示すとおりです。

実施地区は、対象事業実施区域の西寄り（西工区）に位置します。

実施地区 1（井口）の面積は、5.26ha です。

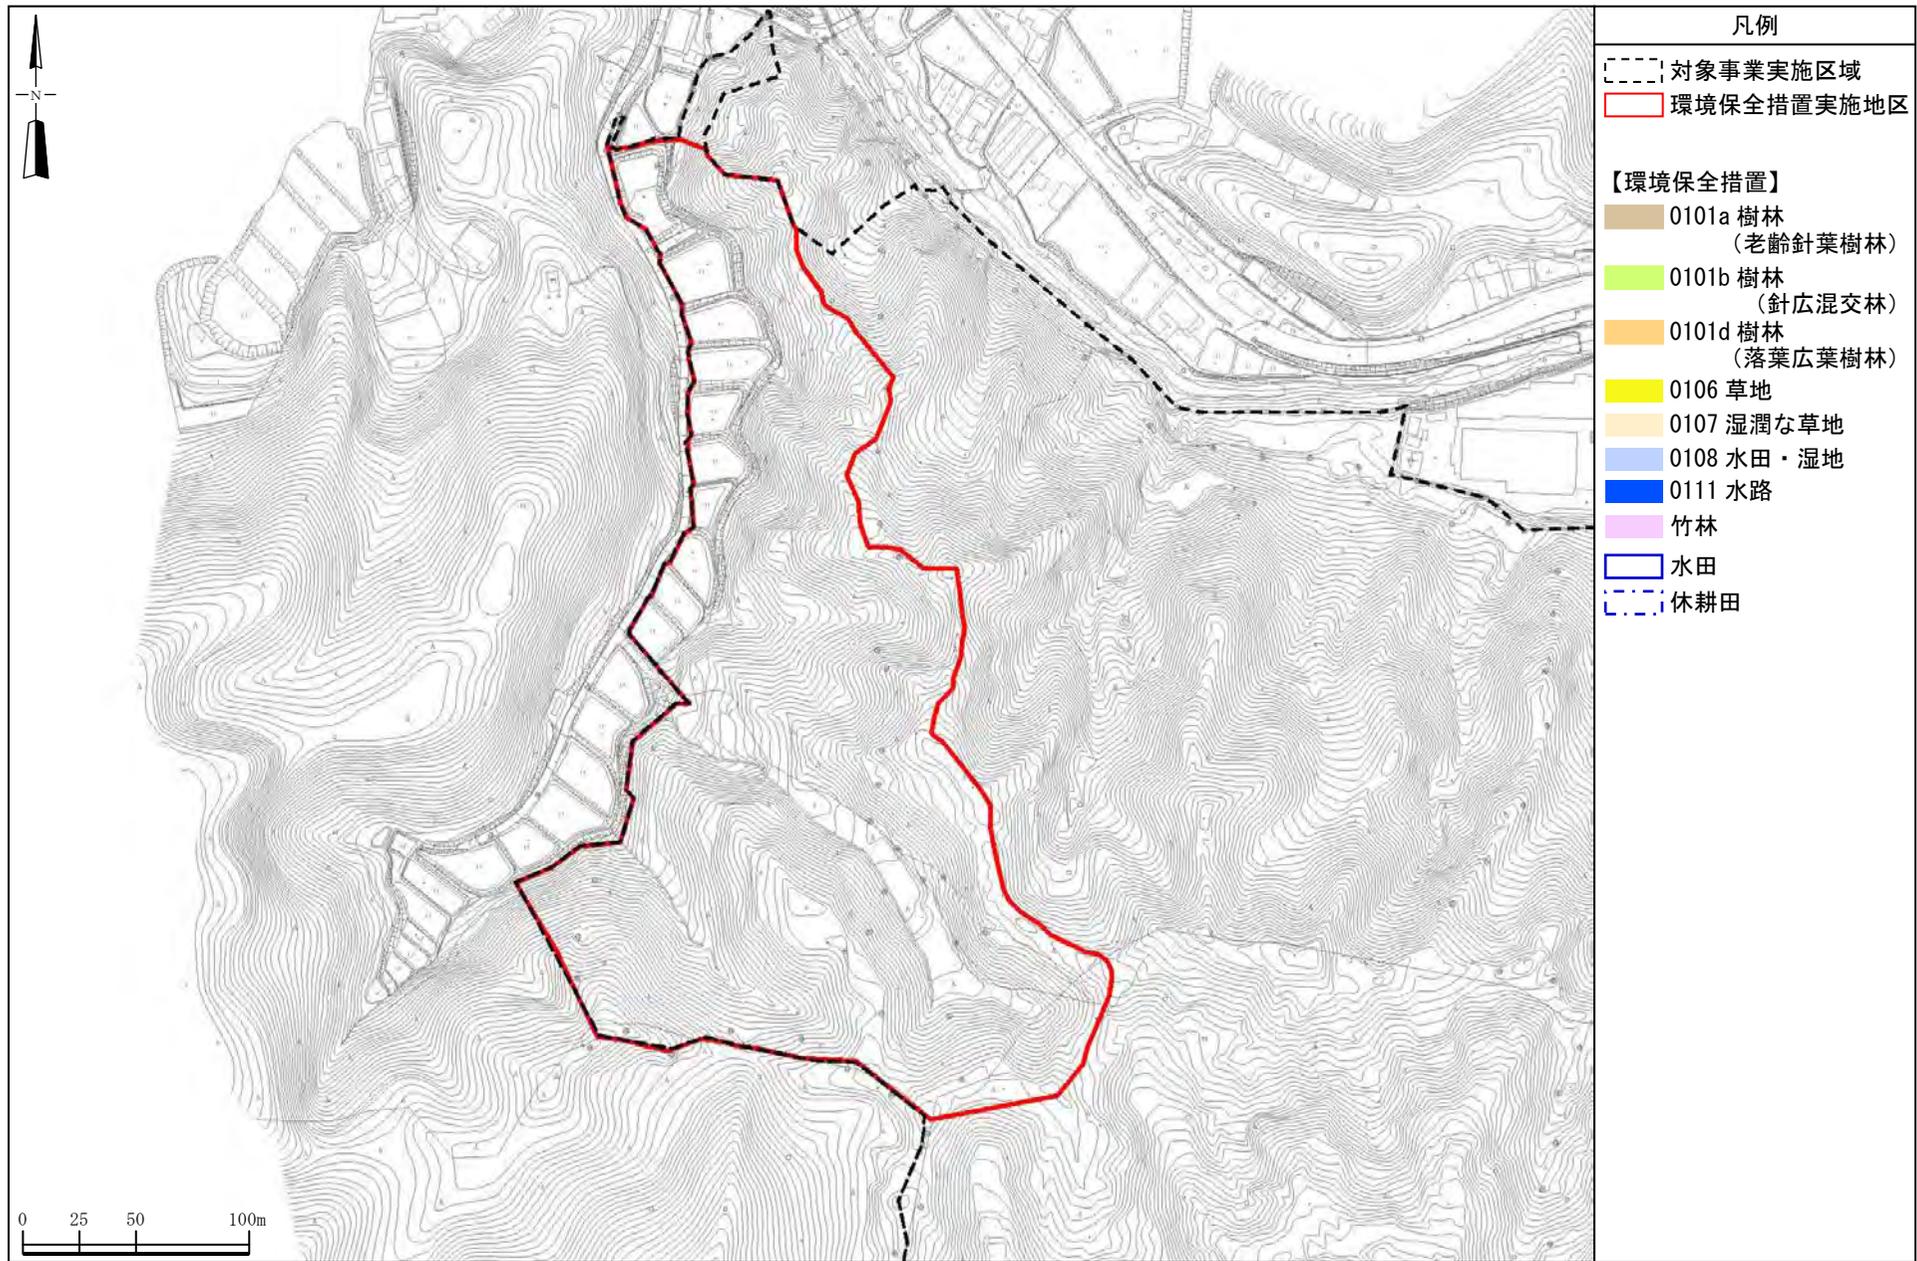
図 2-1 環境保全措置の実施場所

本地区における環境保全措置の実施場所は、図 2-1 に示すとおりです。また、対象種と環境保全措置の実施内容は、表 2-1 に示すとおりです。

注：環境保全措置のコード No. は p5 の脚注参照。なお、老齡針葉樹林、針広混交林及び落葉広葉樹林は、里山計画書に記載された森林整備内容である。

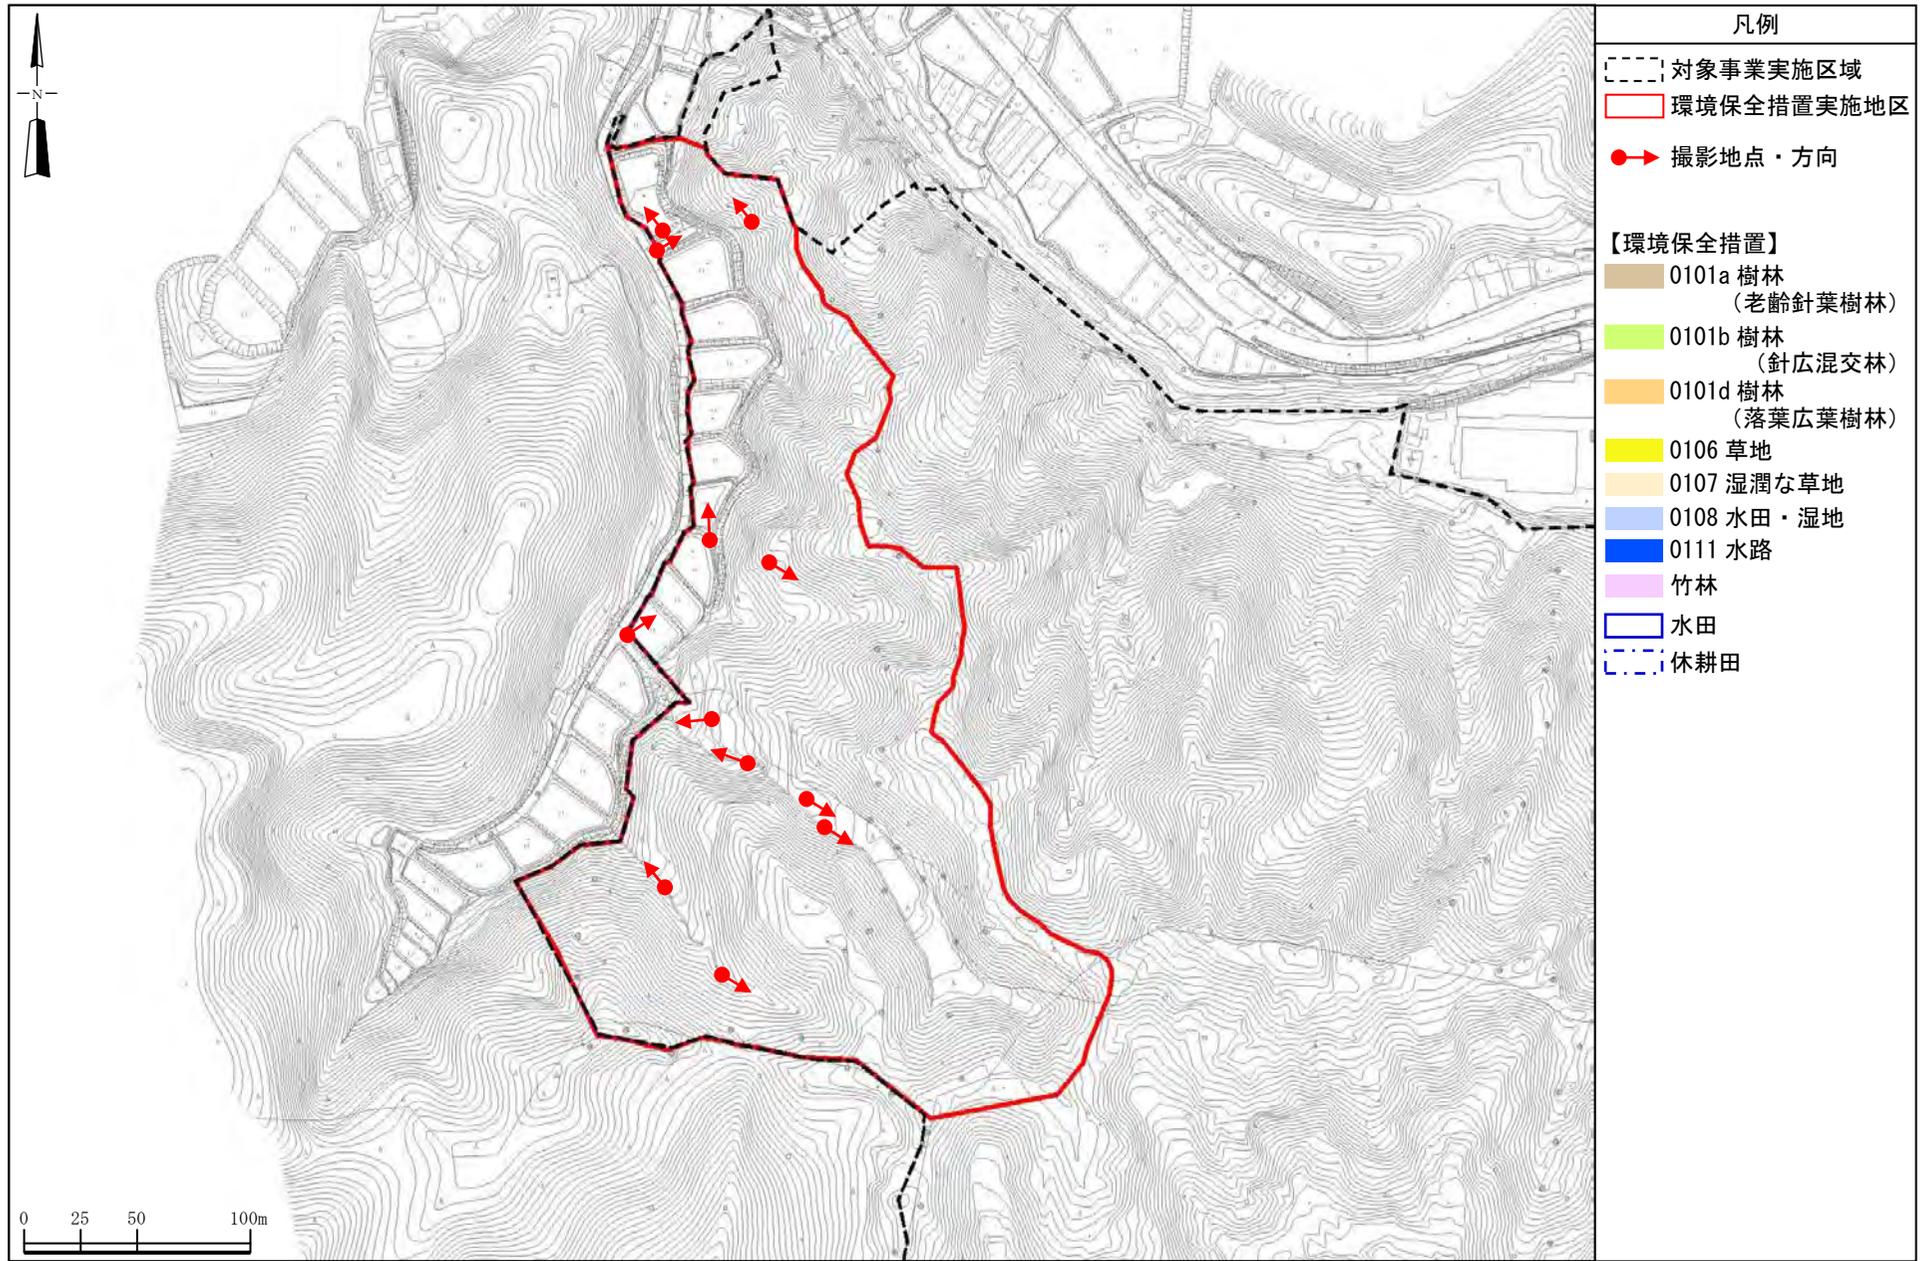
図 4-1 事前調査・実施状況調査における定点写真撮影地点

事前調査では、生息・生育確認調査及び生息・生育環境調査のほか、環境保全措置毎の定点写真撮影を実施します。実施状況調査では、写真撮影等により環境保全措置の実施状況を確認します。事後調査では、生息・生育確認調査及び生息・生育環境調査を実施します。

定点写真撮影地点は図 4-1 に示すとおりです。調査ルート及び植生調査の永久コドラート調査地点は図 4-2 に示すとおりです。

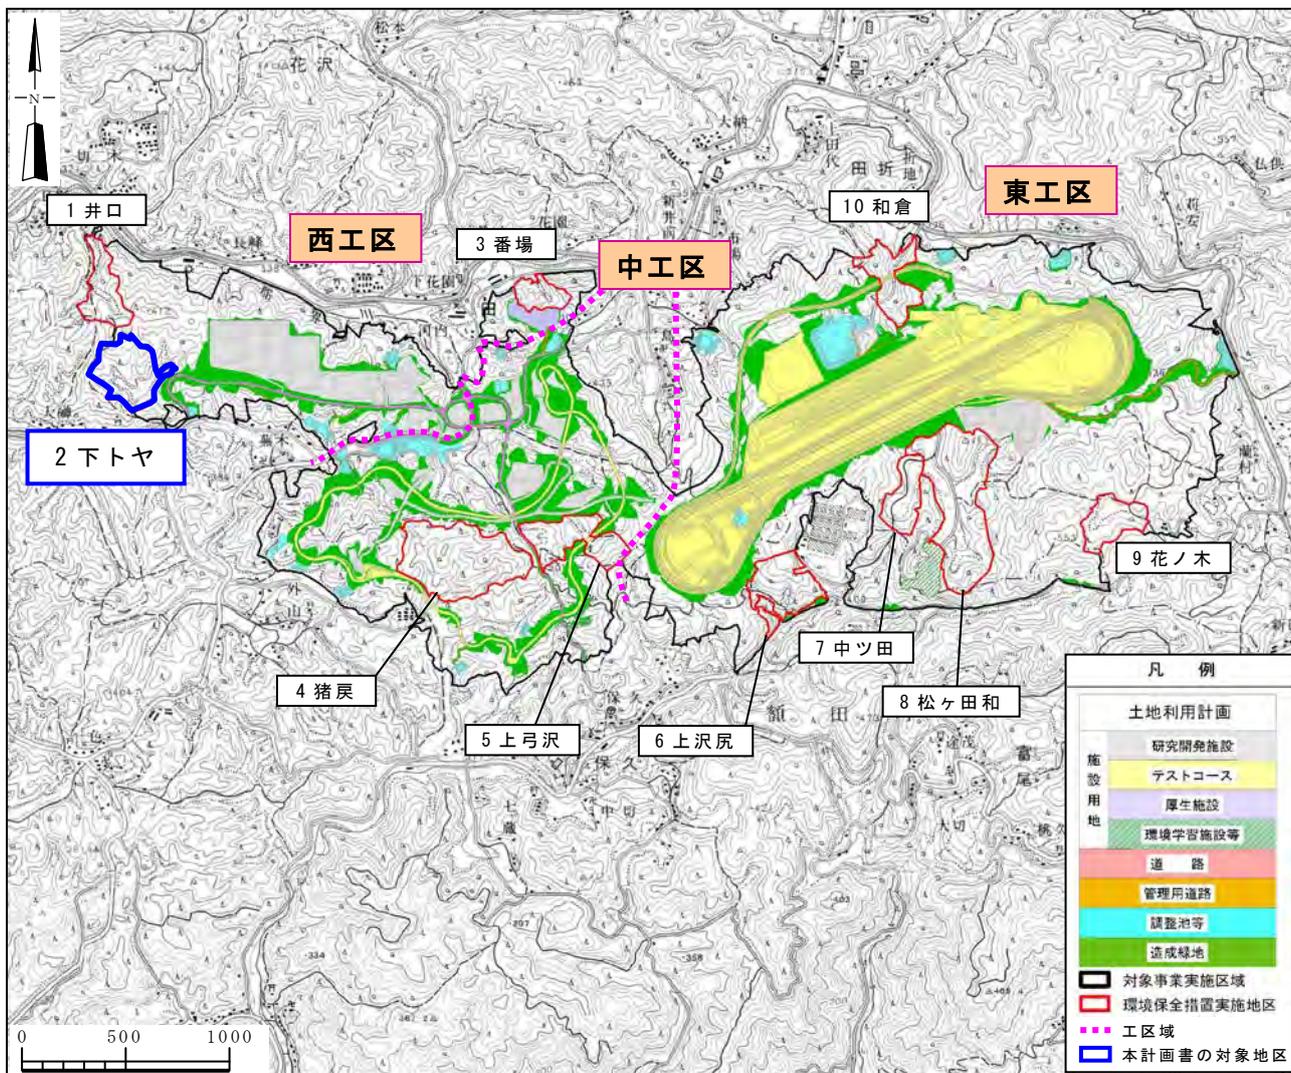
図 1-1 環境保全措置実施地区（実施地区 2（下トヤ））

実施地区 2（下トヤ）の位置は、図 1-1 に示すとおりです。

実施地区は、対象事業実施区域の西寄り（西工区）にあり、実験棟の西側に位置します。実施地区 2（下トヤ）の面積は、7.77ha です。

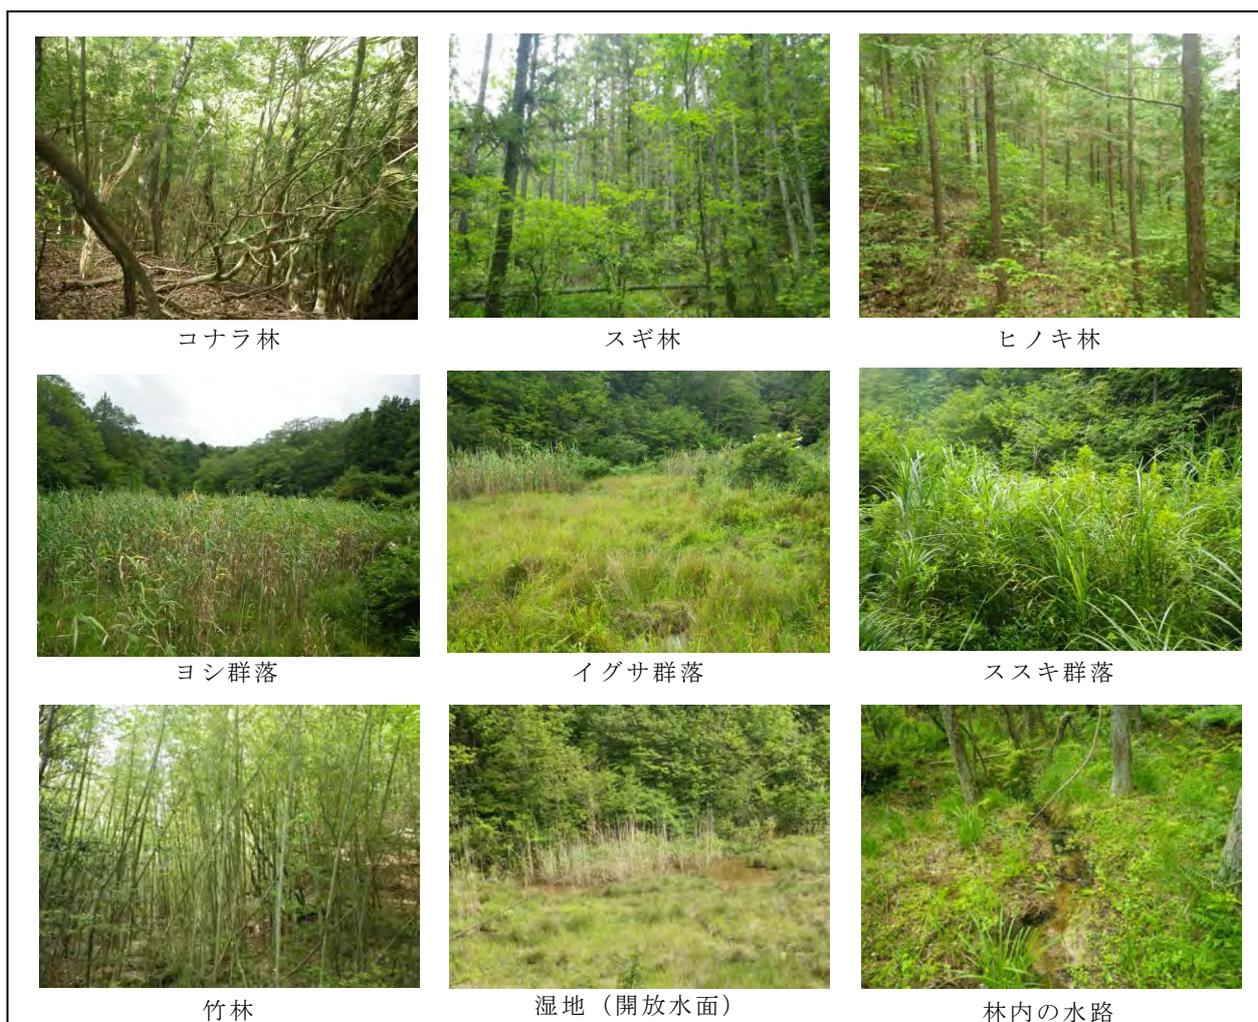
図 1-2 現況写真

本地区は、小規模な谷に形成された盆地上の湿地と、その周囲のコナラ林が特徴的な地区です。

地形的には北西側が高く南東側が低い緩やかな山谷地形となっており、北東側から南側に流れる水路があります。

植生としては、山部はコナラ林が優占し、谷部の上流部はスギ林、下流部はヨシ群落やイグサ群落が分布しています。

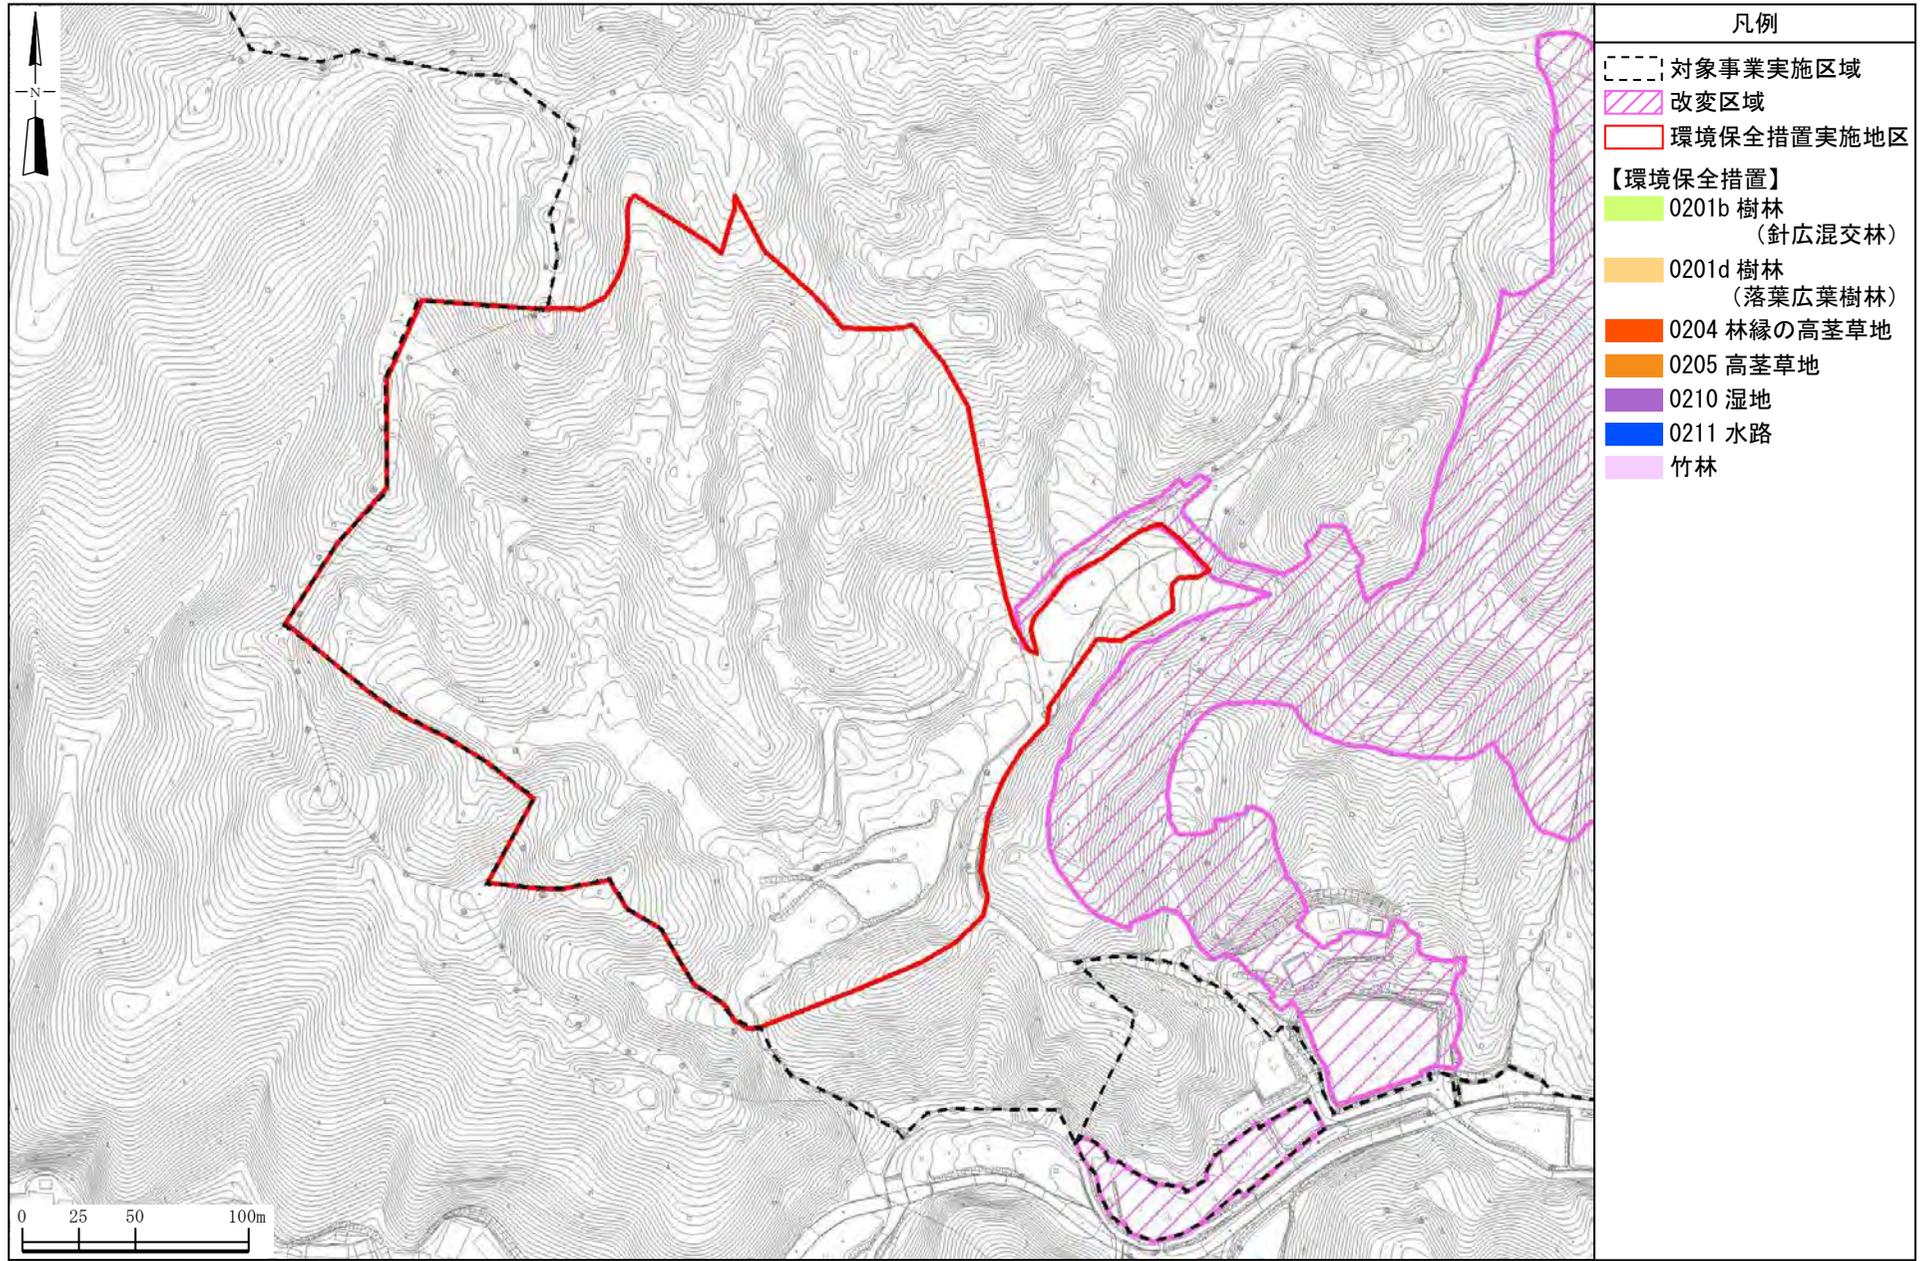
図 2-1 環境保全措置の実施場所

本地区における環境保全措置の実施場所は、図 2-1 に示すとおりです。また、対象種と環境保全措置の実施内容は、表 2-1 に示すとおりです。

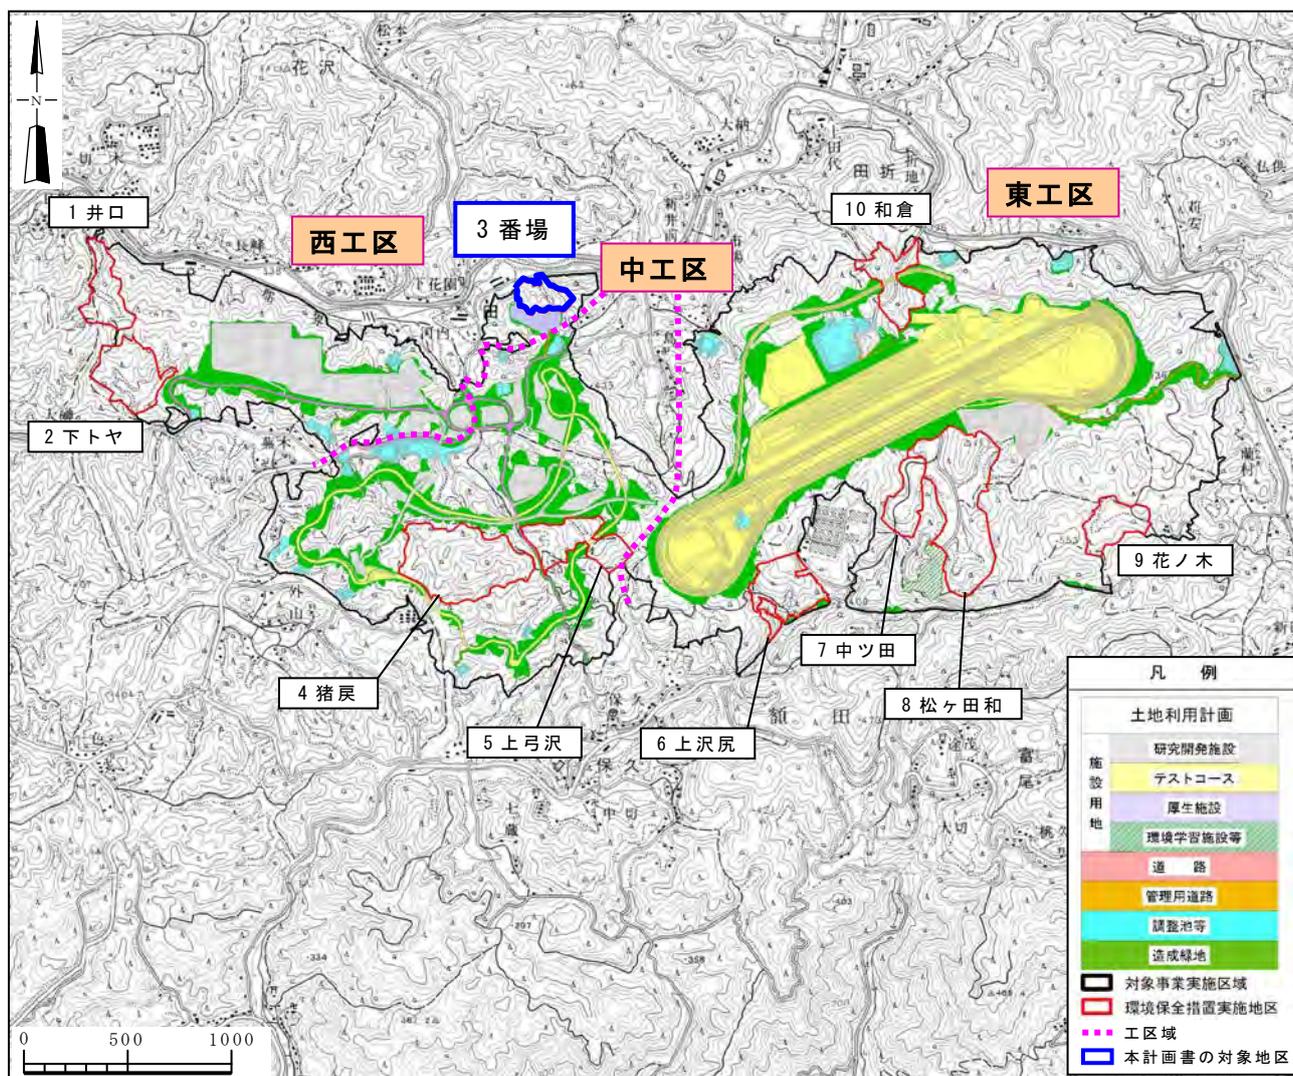
図1-1 環境保全措置実施地区（実施地区3（番場））

実施地区は、対象事業実施区域の中央（西工区）にあり、テストコース（カントリー路）の北側に位置します。

実施地区3（番場）の面積は、2.93haです。

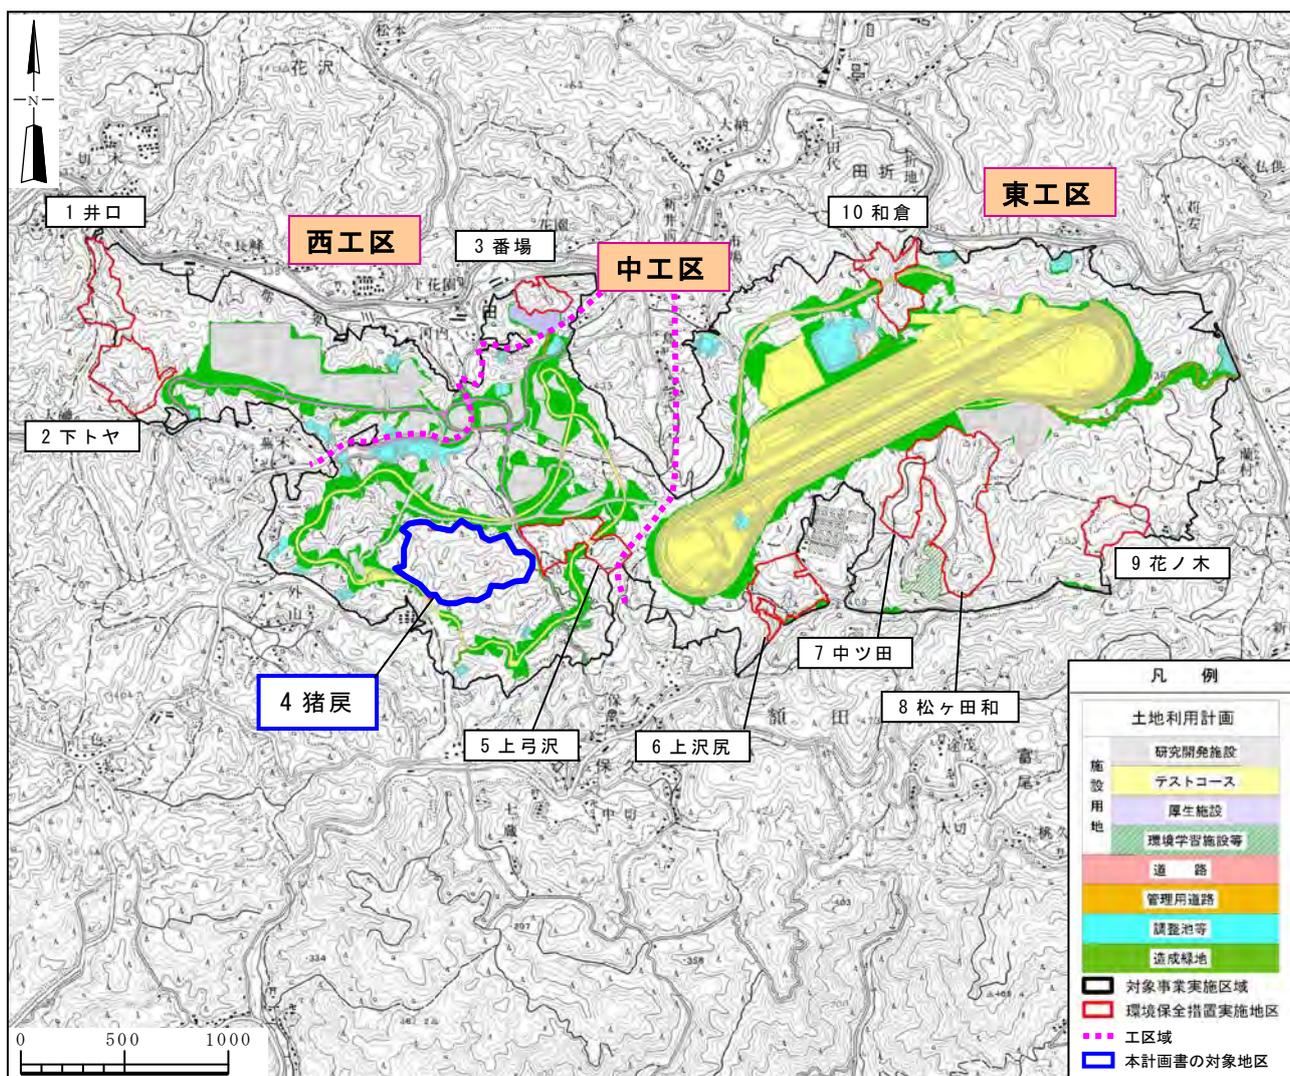
図 1-1 環境保全措置実施地区（実施地区 4（猪尻））

実施地区は、対象事業実施区域の中央（中工区）にあり、テストコース（カントリー路）に囲まれた場所に位置します。

実施地区 4（猪尻）の面積は、16.05ha です。

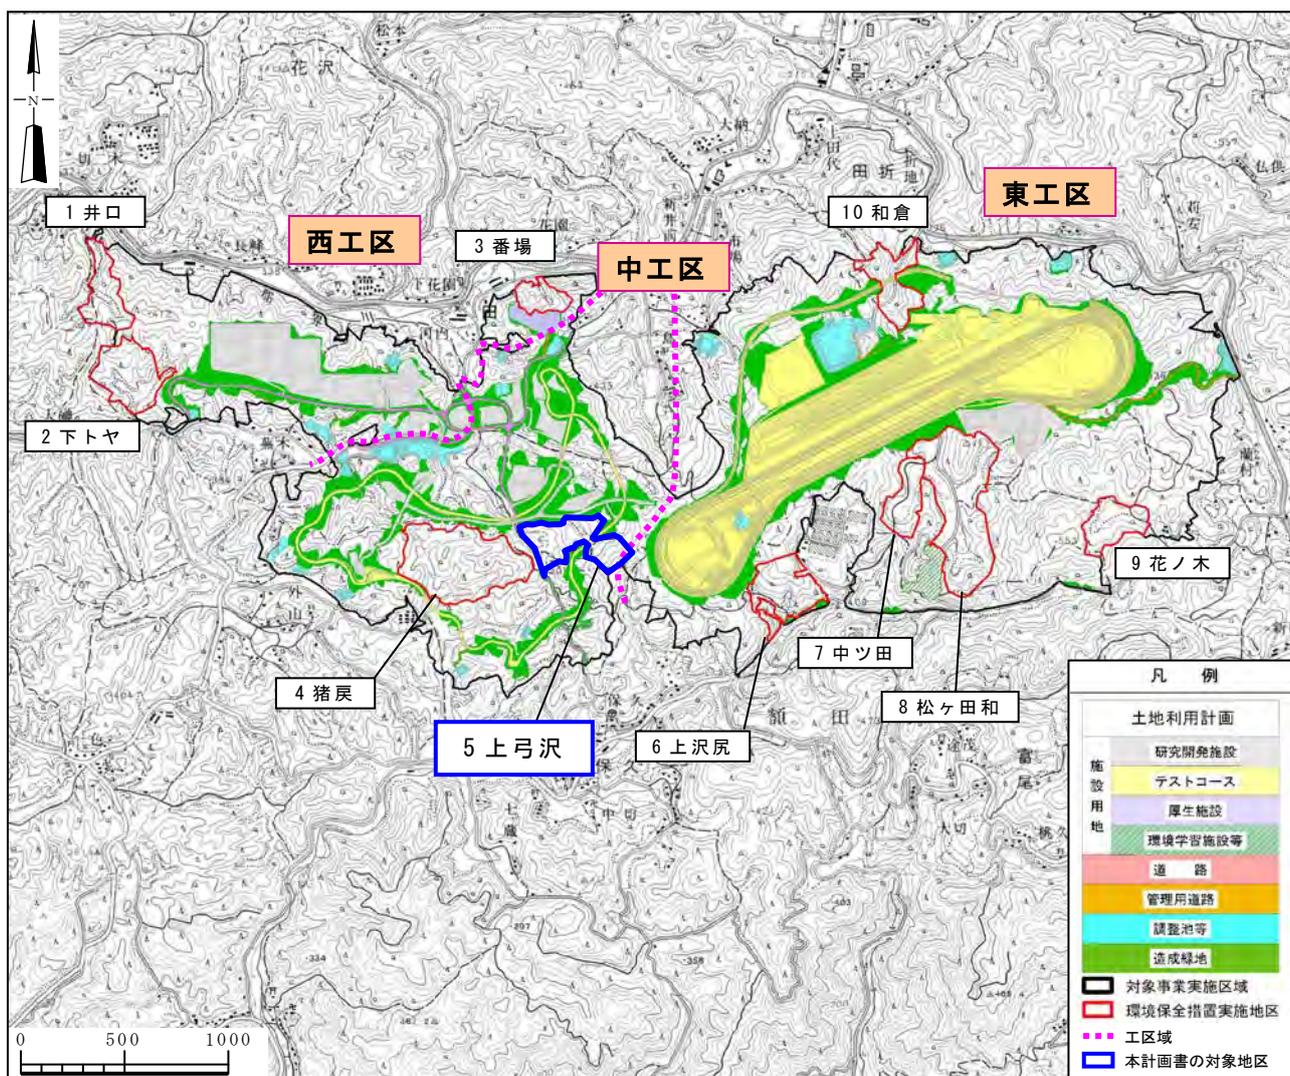
図 1-1 環境保全措置実施地区（実施地区 5（上弓沢））

実施地区は、対象事業実施区域の中央（中工区）にあり、実験棟の南側のテストコース（カントリー路）を挟んだ場所に位置します。

実施地区 5（上弓沢）の面積は、7.45ha です。

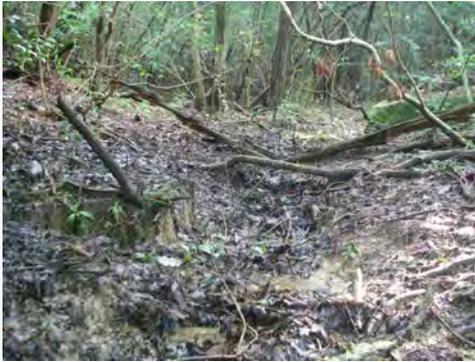
環境保全措置			現況	環境保全措置実施後の姿	実施内容	対象種
実施場所	種類	面積 (ha) 計 7.28				
0511	水路環境の創出・向上	0.01	<p>【水路】 水路 ○倒木や落葉の堆積等により、一部で瀬切れ等が見られる</p>

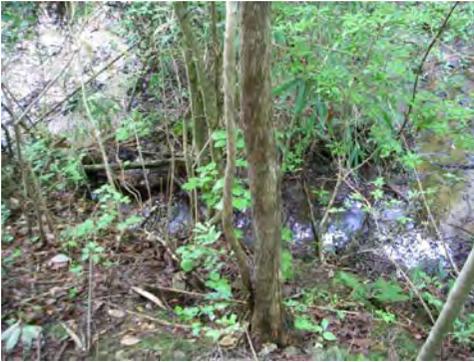
<p>【水路】 倒木や落葉の堆積等がみられる水路</p>

<p>○水路環境の保護 ・水路環境の保護</p>

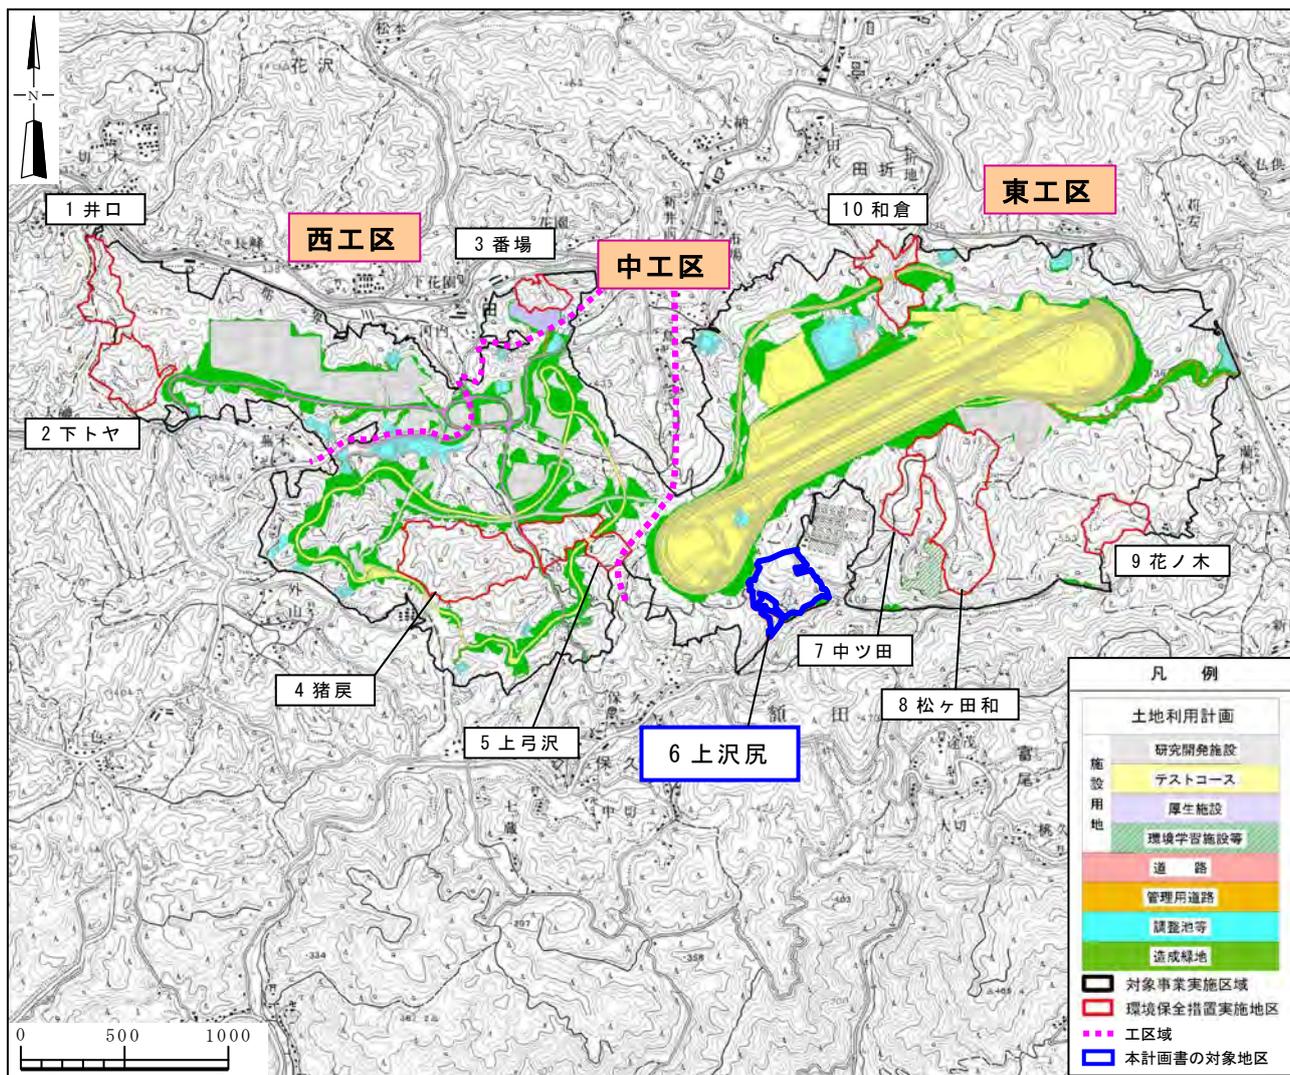
図 1-1 環境保全措置実施地区（実施地区 6（上沢尻））

実施地区は、対象事業実施区域の東寄り（東工区）にあり、テストコースの南側に位置します。

実施地区 6（上沢尻）の面積は、7.41ha です。

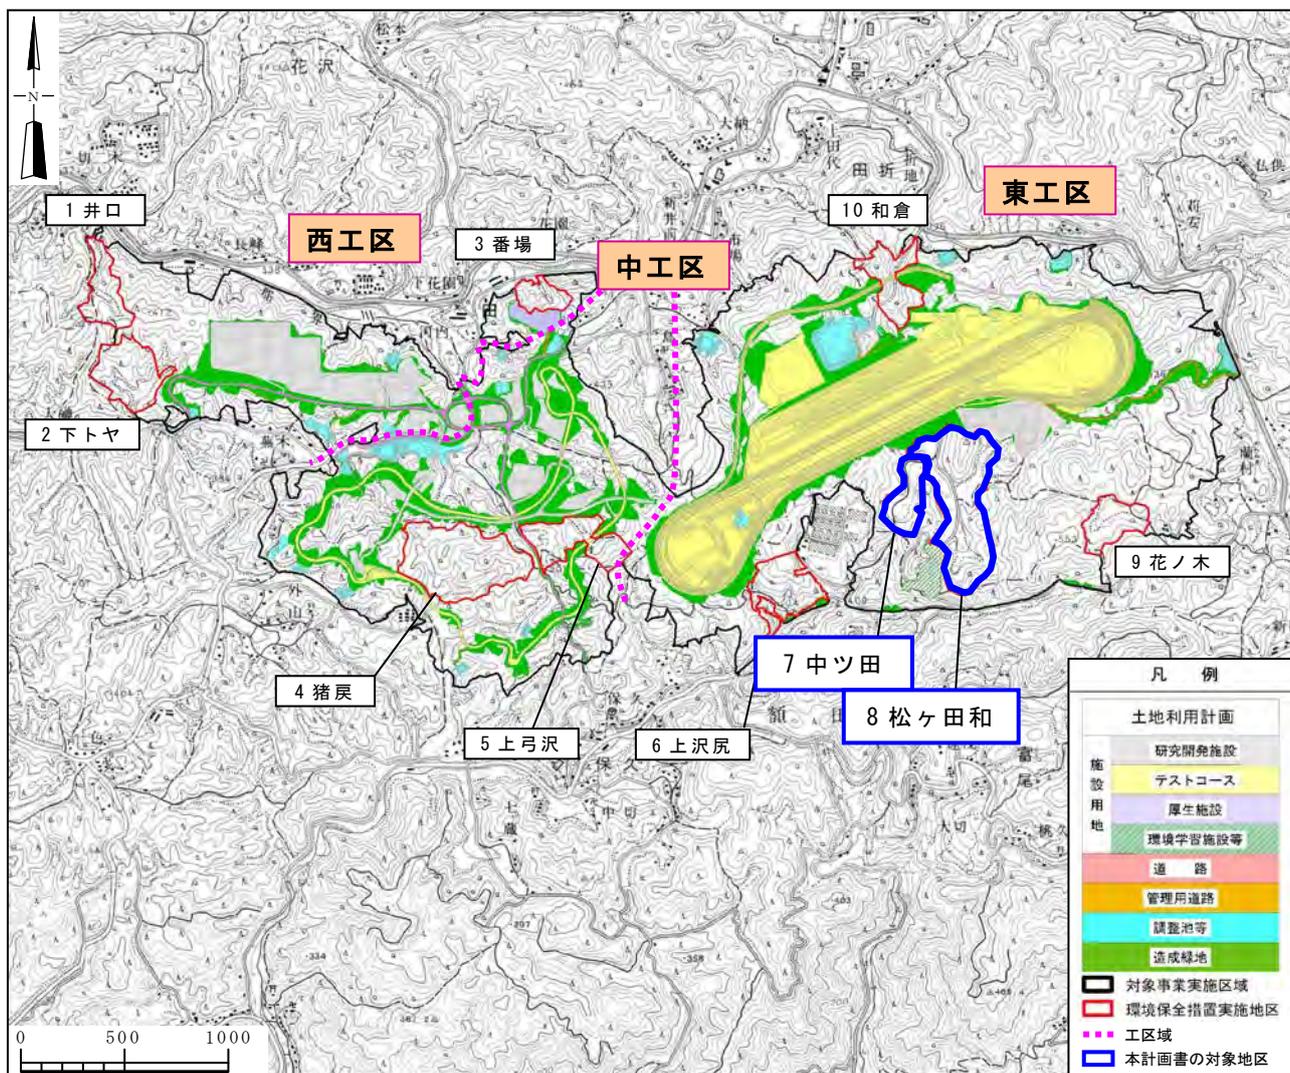
図 1-1 環境保全措置実施地区（実施地区 7（中ツ田）・実施地区 8（松ヶ田和））

実施地区 7（中ツ田）及び実施地区 8（松ヶ田和）の位置は、図 1-1 に示すとおりです。実施地区は、対象事業実施区域の東寄り（東工区）にあり、テストコース及び実験棟の南側に位置します。

実施地区 7（中ツ田）及び実施地区 8（松ヶ田和）の面積は、それぞれ 4.65ha、18.61ha であり、合計で 23.26ha です。

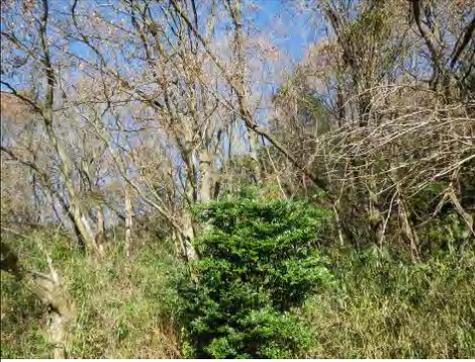
環境保全措置			現況	環境保全措置実施後の姿	実施内容	対象種
実施場所	種類	面積 (ha) 計 22.97				
0801c	樹林環境 (若齢落葉広葉樹林) の創出・向上	1.47	<p>【二次林】 落葉広葉樹林 ○コナラが優占する管理の停止した荒れた樹林 ○一部に低木等が密生した林分</p>

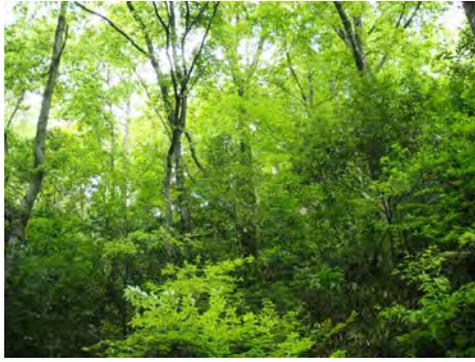
<p>【落葉広葉樹林】 自然遷移による階層構造を持った落葉広葉樹林</p>

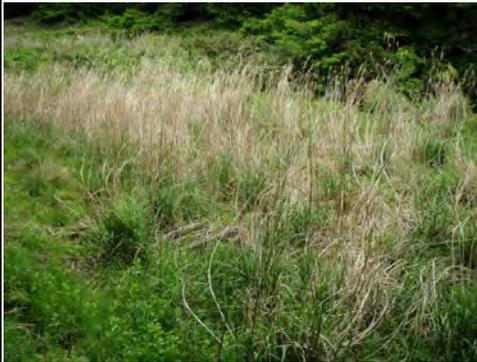
環境保全措置			現況	環境保全措置実施後の姿	実施内容	対象種
実施場所	種類	面積 (ha) 計 22.97				
0705 0805	高茎草地環境の創出・向上	0.59	<p>【高茎草地】 ネザサーススキ群集、セイタカアワダチソウ群落 ○一部に外来種のセイタカアワダチソウが侵入</p>

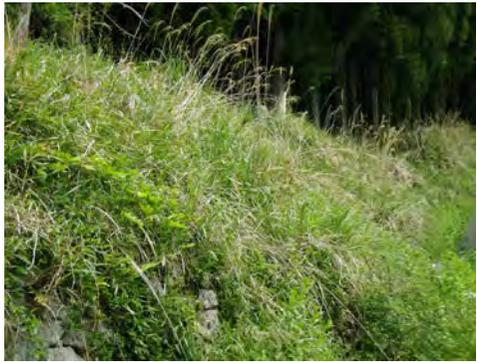
<p>【高茎草地】 ススキやチガヤが優占する高茎草地</p>

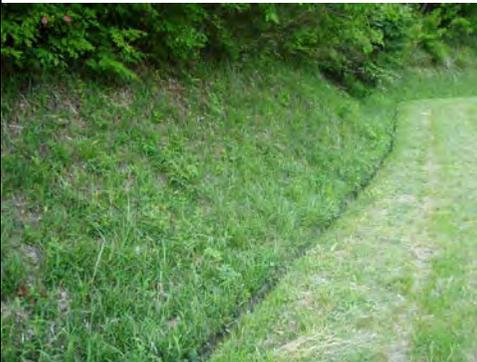
○草刈 ※内容は里山計画書を参照	
0806			<p>【草地】 チガヤ群落、シバ群落、路傍雑草群落 ○概ね定期的に草刈が行われ、既に良好な低茎草地</p>

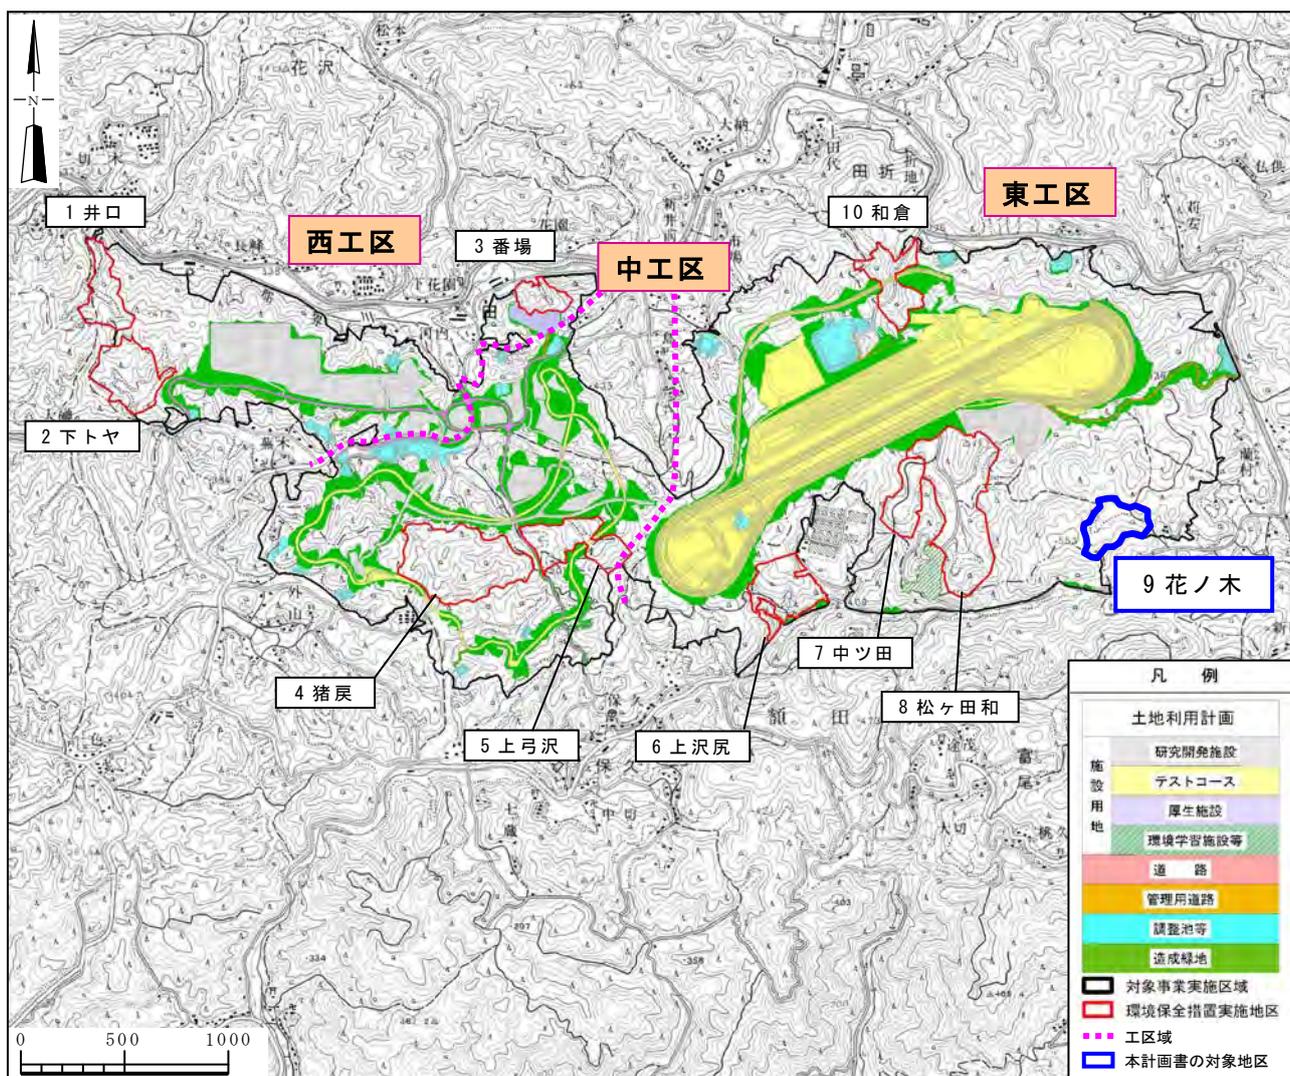
図 1-1 環境保全措置実施地区（実施地区 9（花ノ木））

実施地区は、対象事業実施区域の南東端（東工区）にあり、テストコース（周回路等）から離れた樹林に囲まれた場所に位置します。

実施地区 9（花ノ木）の面積は、5.14ha です。

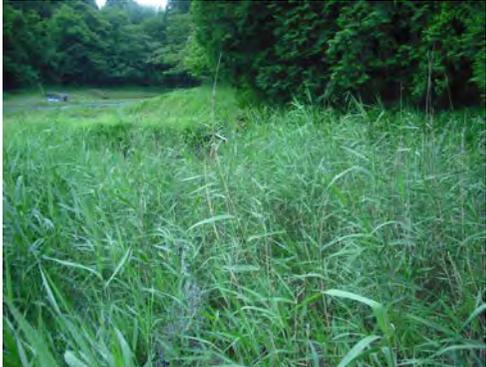
○承水路の整備 ※内容は里山計画書を参照 <hr/> ○水域ネットワークの整備 ・復田した休耕田管理地と水路のネットワーク化 ・水田魚道の設置等	
0913			溜池環境の創出・向上	0.03	【溜池】 ○水深のある良好な溜池であるが、一部にヨシやフトヒルムシロの繁茂

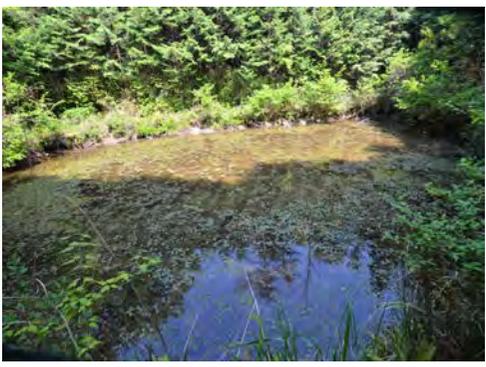
【溜池】 抽水植物の生える溜池 浮葉植物が抑制され、ヨシ等の大型の抽水植物の除去された日当たりのよい溜池

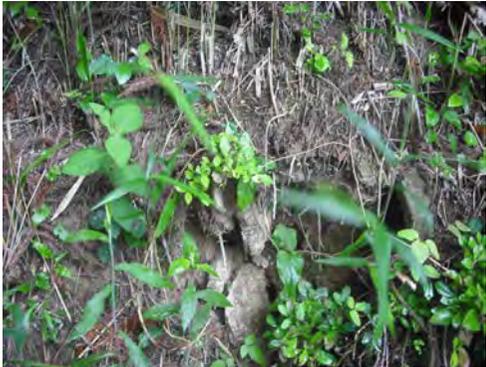
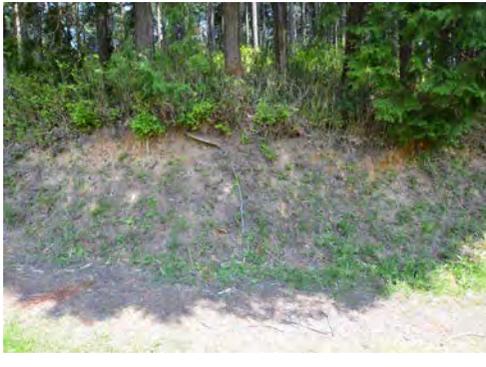
環境保全措置			現況	環境保全措置実施後の姿	実施内容	対象種
実施場所	種類	面積 (ha) 計 4.99				
0914	崖地環境の創出・向上	0.02	【崖地】 ○林道脇の小規模な崖地 ○植被のまばらな崖地	【崖地】 雨等の侵食により自然に形成された対象種の生息場	○林道整備時の配慮 ・林道を整備する際は、安全面を考慮した上で、崖地を保全
