トヨタ自動車新研究開発施設に係る
環境保全措置（自然系）
に関する実施計画書
【実施地区1（井口）】

平成26年3月策定

平成29年10月改訂

愛知県・トヨタ自動車株式会社

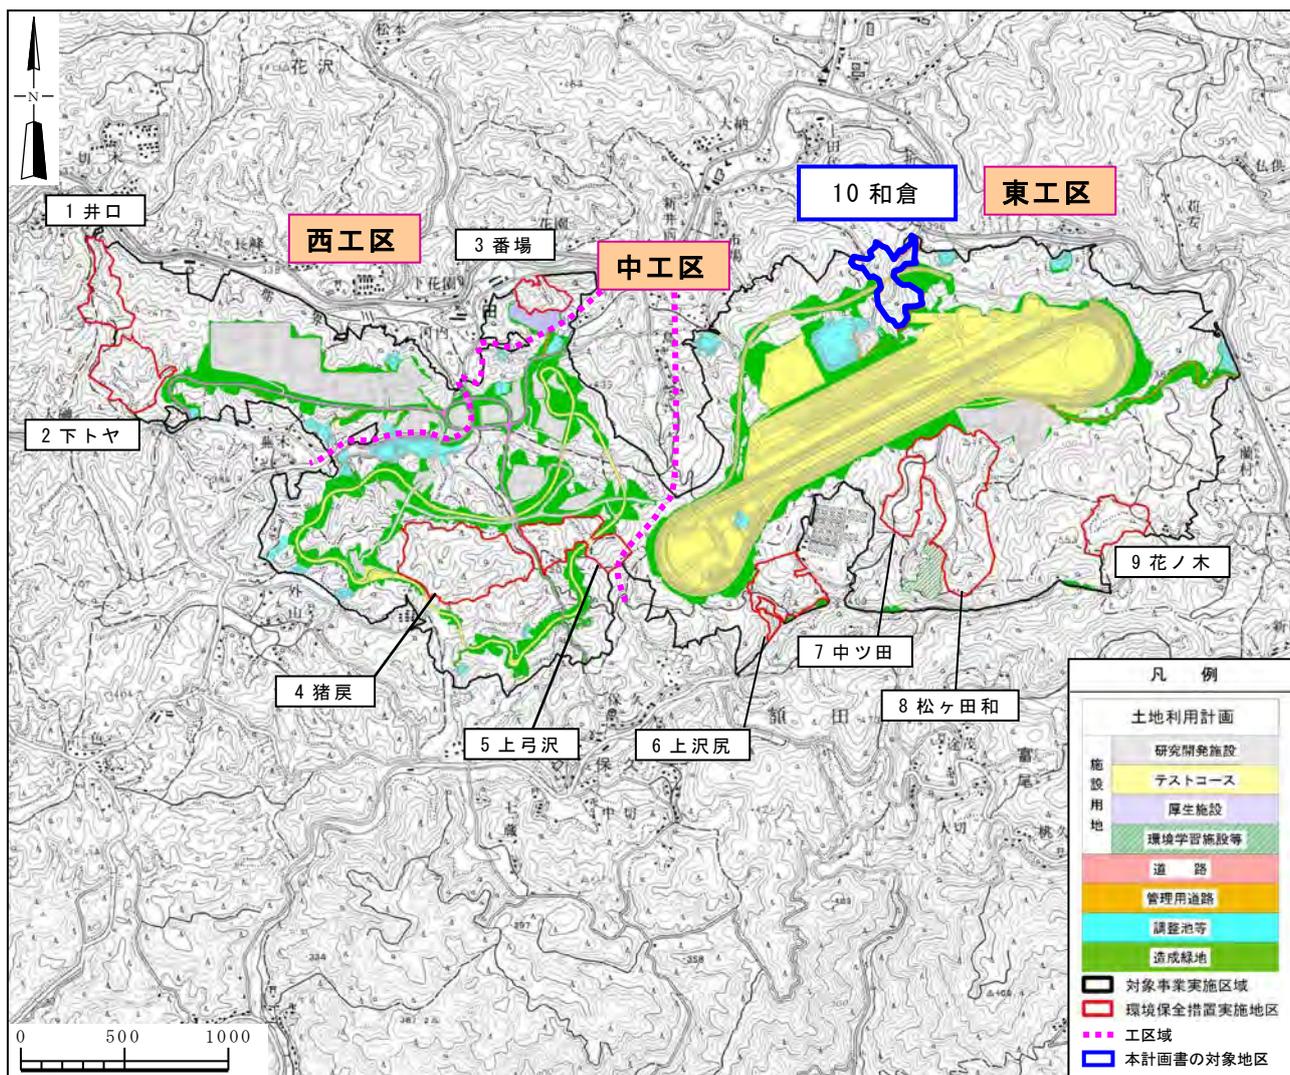
図 1-1 環境保全措置実施地区（実施地区 10（和倉））

実施地区は、対象事業実施区域の東寄り（東工区）にあり、テストコース及び実験棟の北側に位置します。

実施地区 10（和倉）の面積は、5.94ha です。
