各種計画書に基づく取組状況  
(施設完成後 1 年目)

2026年1月

トヨタ自動車株式会社

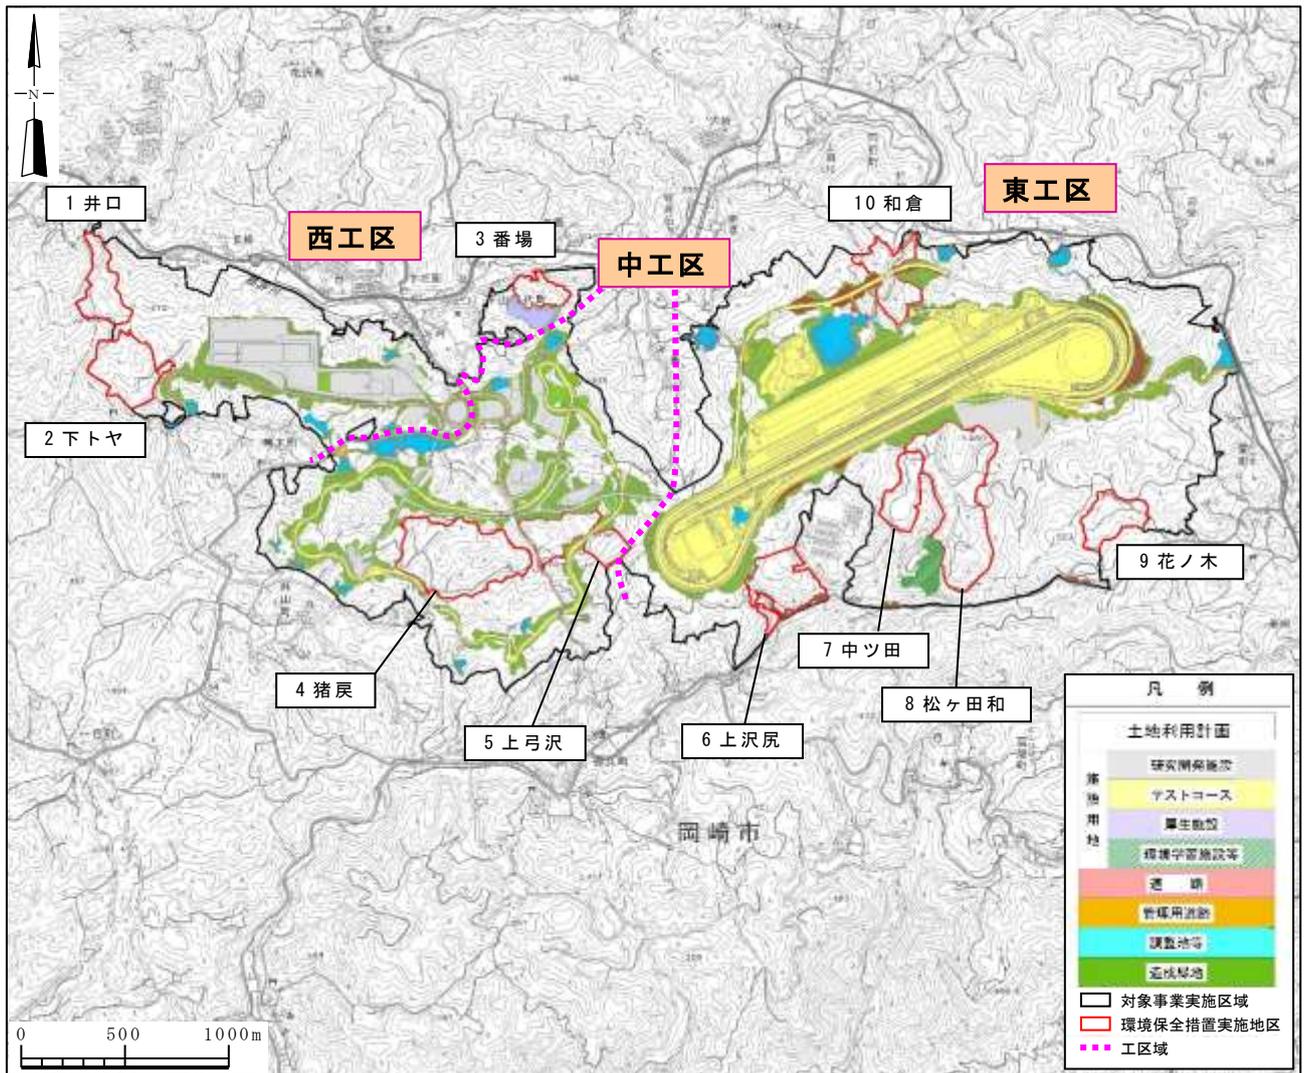
図2-1 環境保全措置の実施地区

環境保全措置の実施地区は図2-1に、実施計画書に基づく環境保全措置の効果確認の調査工程は表2-1に示すとおりです。

猪屎地区及び上弓沢地区は2018年以降、上沢尻地区、中ツ田地区、松ヶ田和地区及び花ノ木地区は2020年以降、井口地区、下トヤ地区、番場地区及び和倉地区は2021年以降、実施計画書に基づく環境保全措置は計画されていませんが、草刈等の環境保全措置は継続して実施しています。

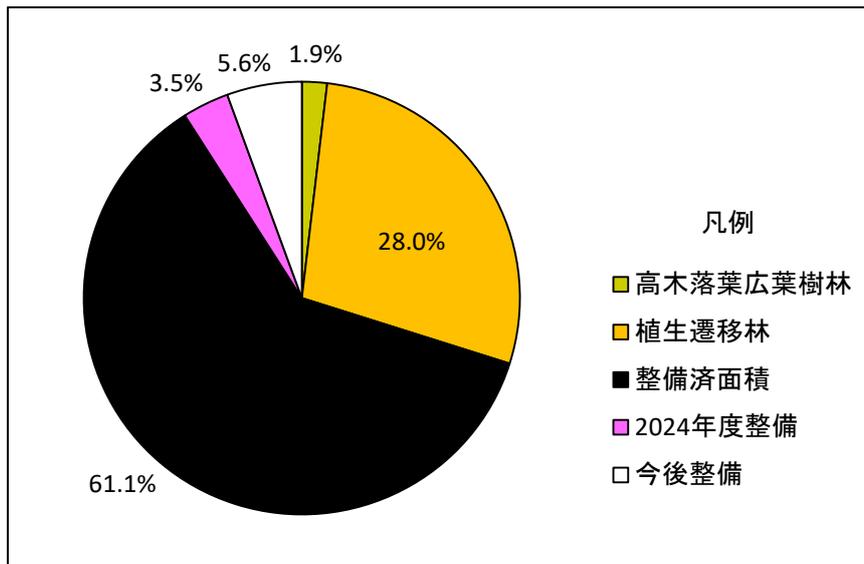
図 3-1 森林整備の面積割合 (施設完成後 1 年目)

項目	面積 (ha)	割合 (%)
森林整備面積	349.2	100.0
高木落葉広葉樹林	6.5	1.9
植生遷移林	97.9	28.0
整備済面積	213.3	61.1
2024年度整備	12.1	3.5
今後整備	19.4	5.6

施設完成後 1 年目 (2024 年度) において、里山計画書に基づき事業実施区域内で実施した森林整備の面積は表 3-4 に、森林整備の面積割合は図 3-1 に、森林整備の実施場所は図 3-2 に、森林整備の実施状況は表 3-5 に示すとおりです。

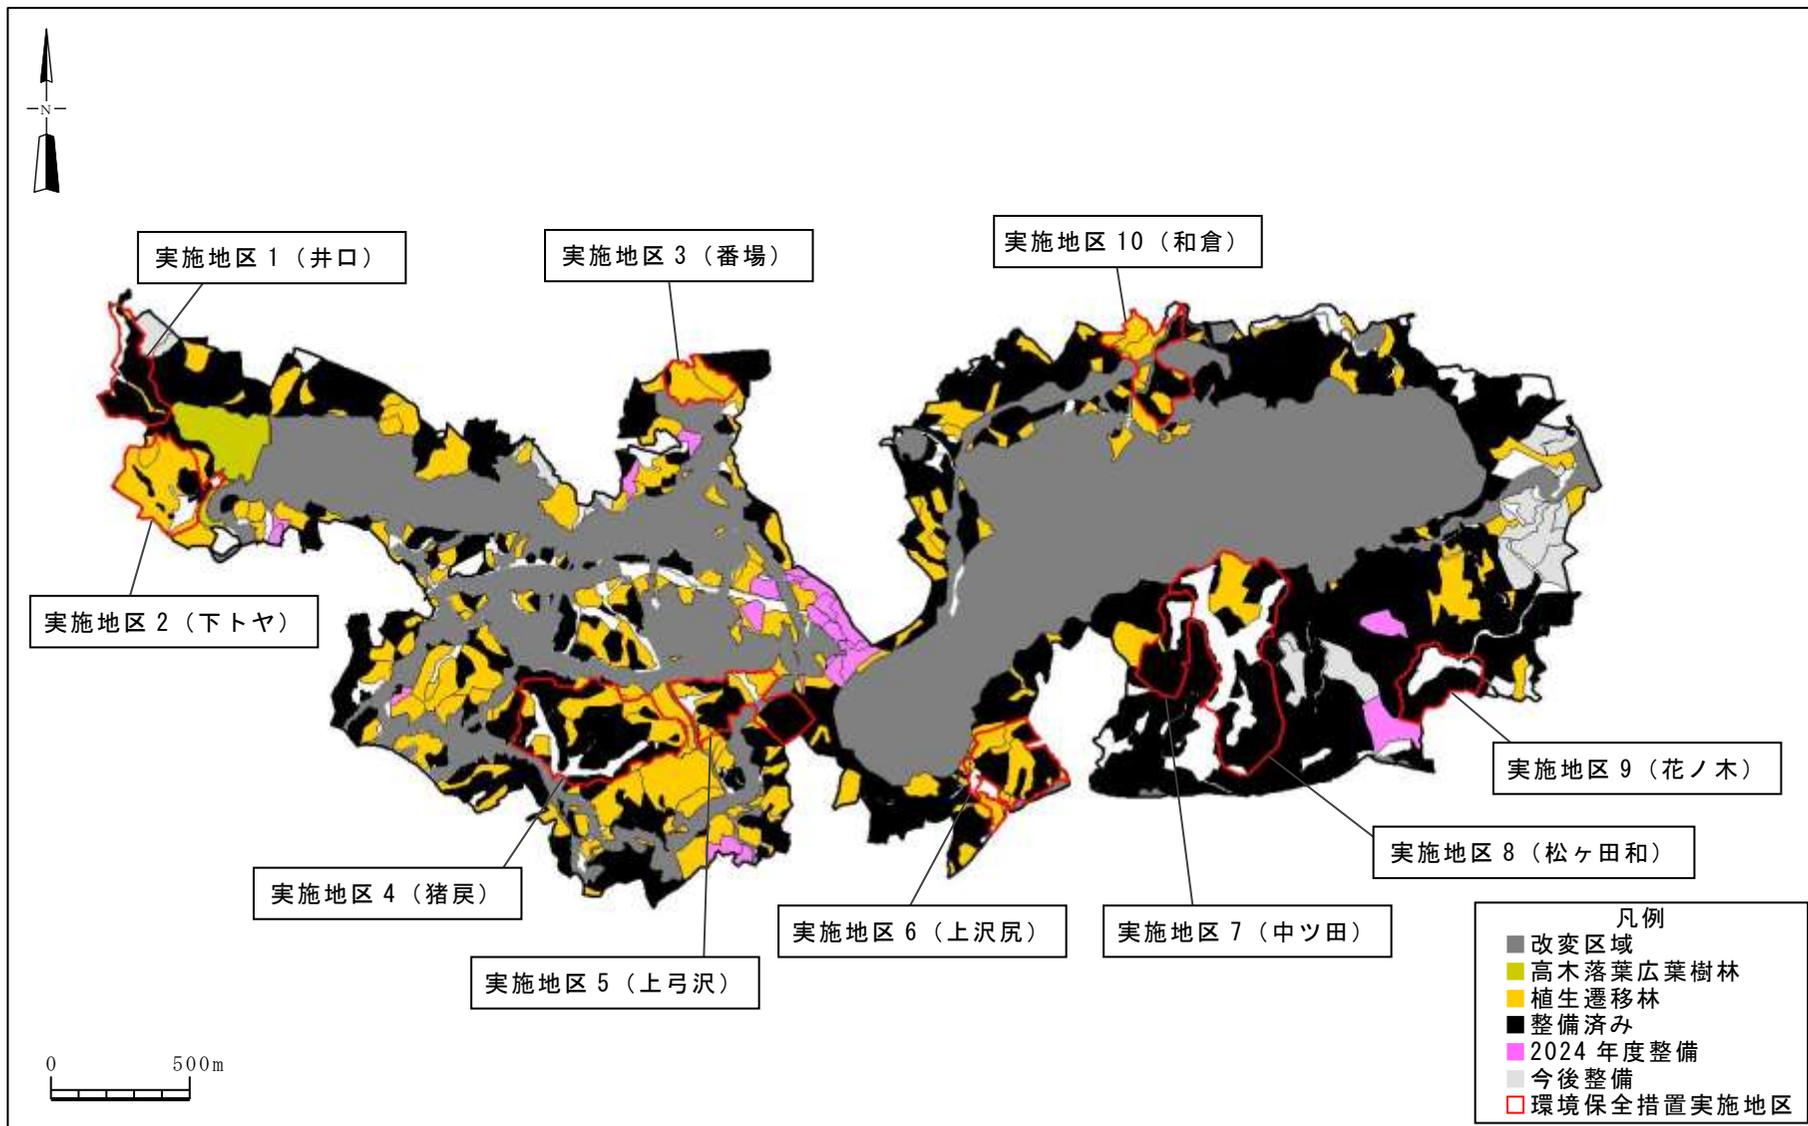
図 3-2 森林整備の実施場所（施設完成後 1 年目）

注：高木落葉広葉樹林及び植生遷移林は、自然の植生遷移に任せる場所であり、環境保全措置に位置付けている。

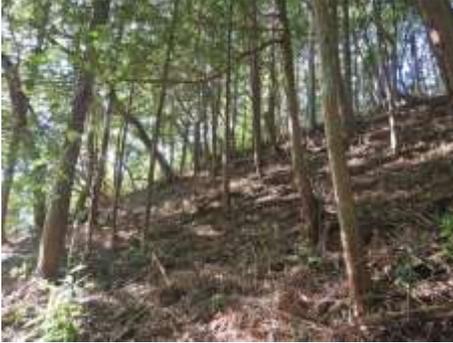
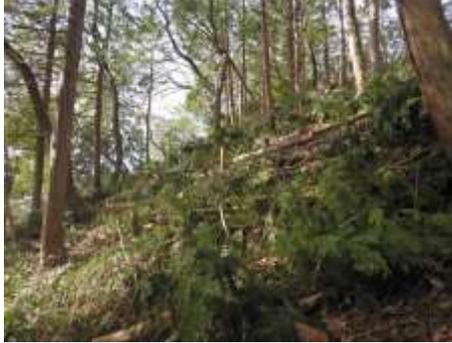
環境保全措置	実施前	実施後	実施内容
樹林環境（老齢針葉樹林）の創出・向上

○間伐
樹林環境（針広混交林）の創出・向上

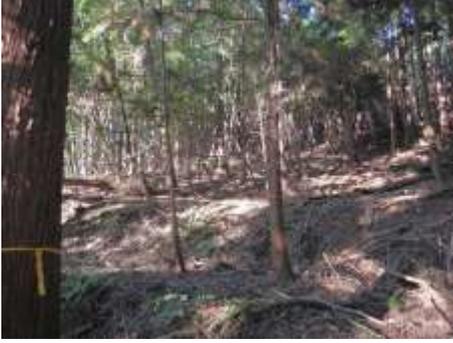
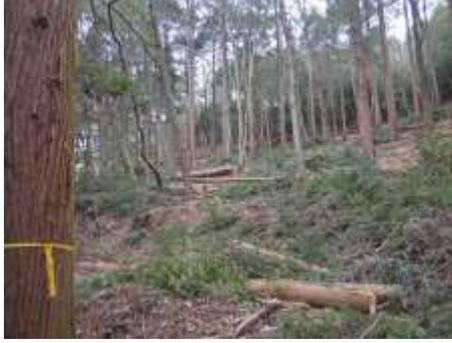
○間伐
樹林環境（若齢落葉広葉樹林）の創出・向上

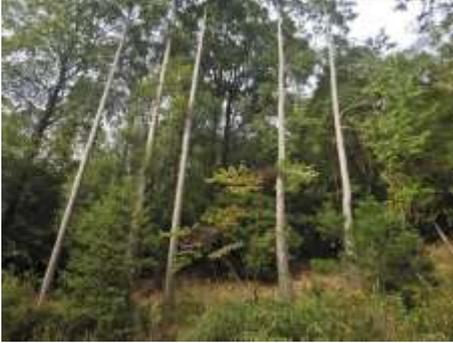
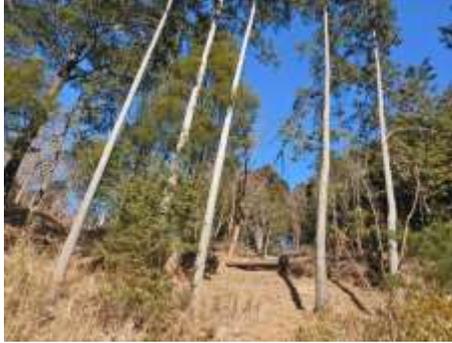
○小面積皆伐

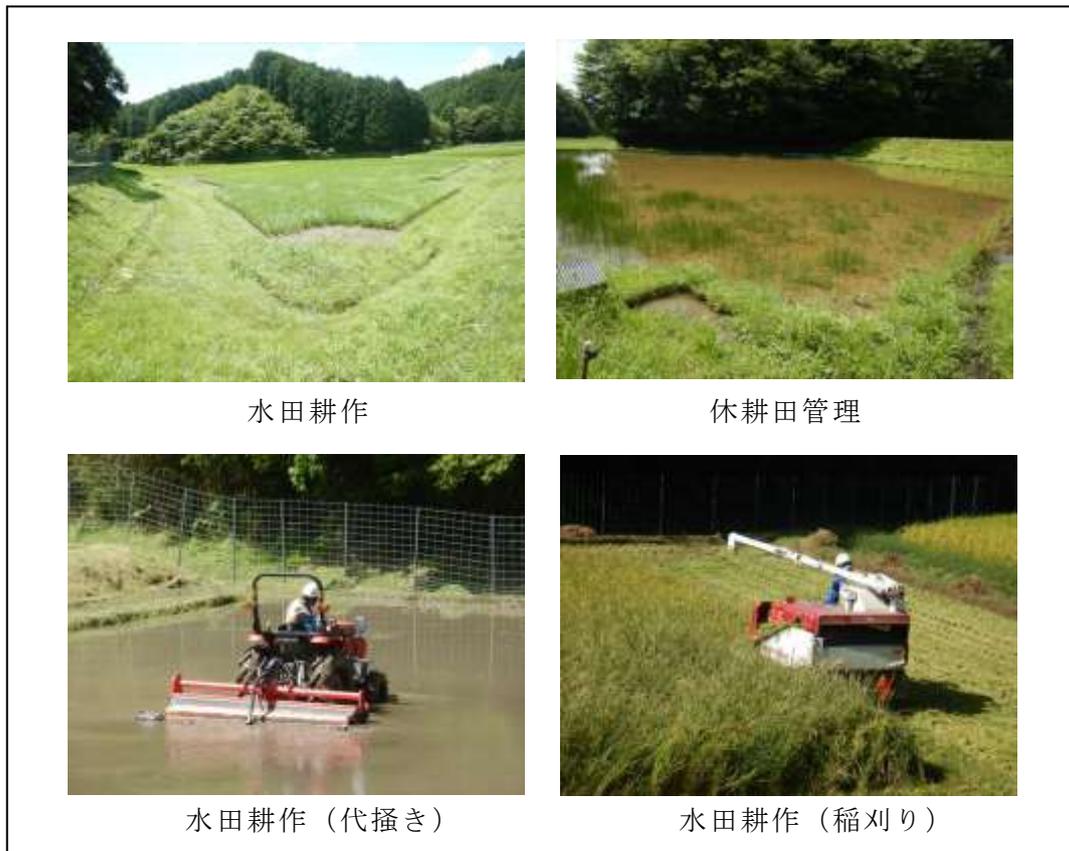
図3-3 水田作業の実施状況（施設完成後1年目）

水田耕作

休耕田管理

水田耕作（代掻き）

水田耕作（稲刈り）

施設完成後1年目において、里山計画書に基づき事業実施区域内で実施した水田作業の面積は表3-6に、実施状況は図3-3に、実施場所図3-4に示すとおりです。

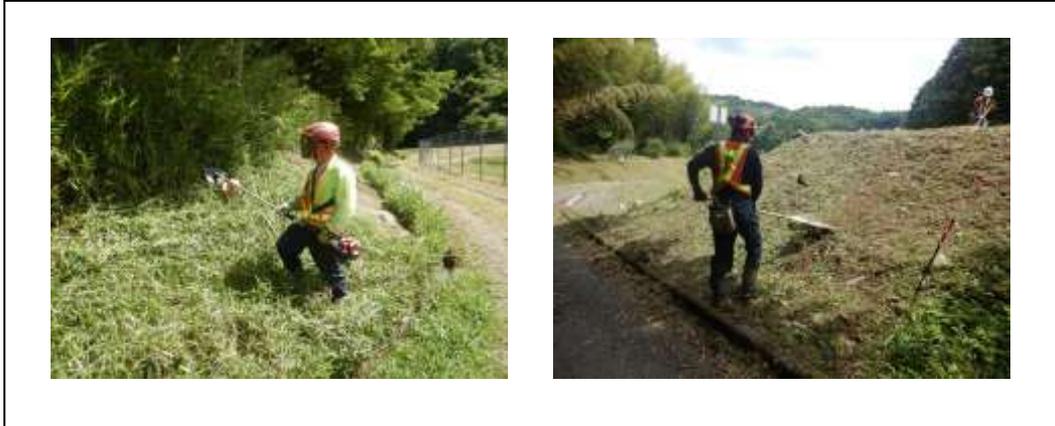
図 3-5 草刈作業の実施状況（施設完成後1年目）

施設完成後1年目において、里山計画書に基づき事業実施区域内で実施した草刈作業の面積は6.8haであり、実施状況は図3-5に、実施場所は図3-6に示すとおりです。
