豊田・岡崎地区研究開発施設用地造成事業
環境影響評価に係る事後調査報告書
(2023年1月～2024年3月版)

2024年7月

トヨタ自動車株式会社

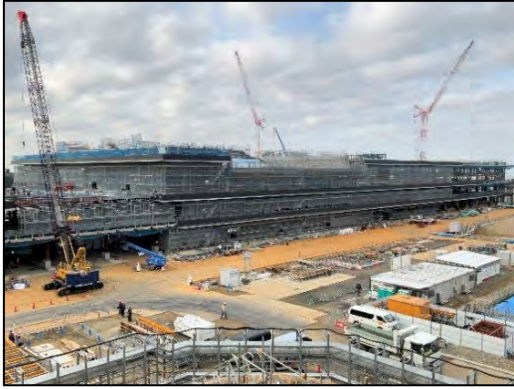
①施設建設工事（建築工事、2023年1月）

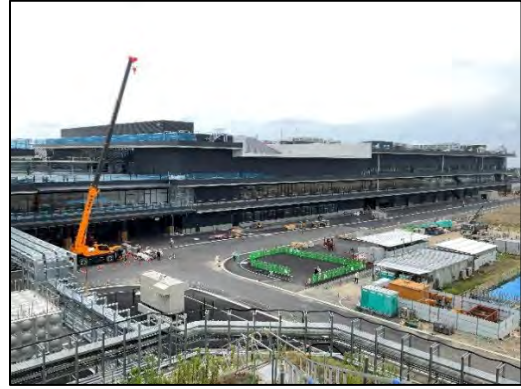
②施設建設工事（建築工事、2023年6月）

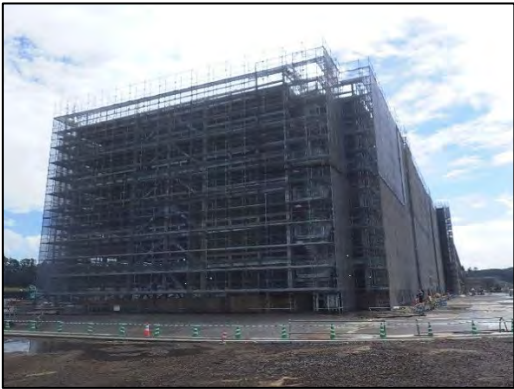
③施設建設工事（建築工事、2023年6月）

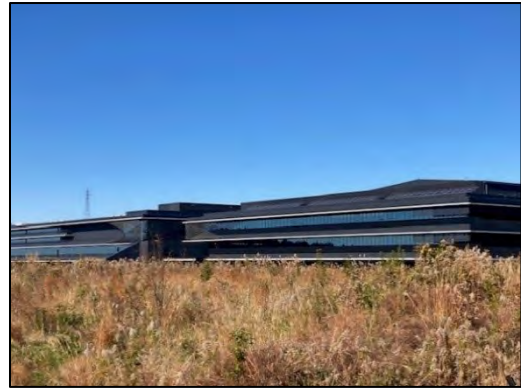
④施設建設工事（建築工事、2023年6月）

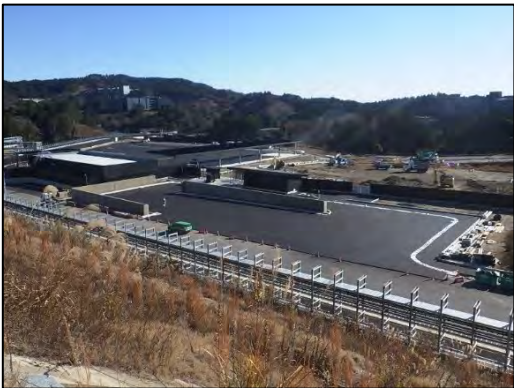
⑤施設建設工事（建築工事、2023年6月）

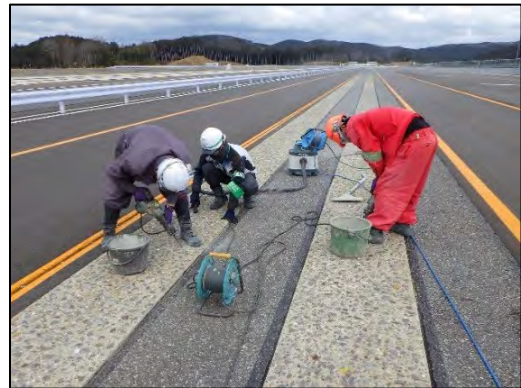
⑥施設建設工事（舗装工事、2023年1月）
